鹽寮海岸短期性養灘之監督工作

第 230 次監測報告

委託單位：台灣電力股份有限公司

執行單位：美華環境科技股份有限公司

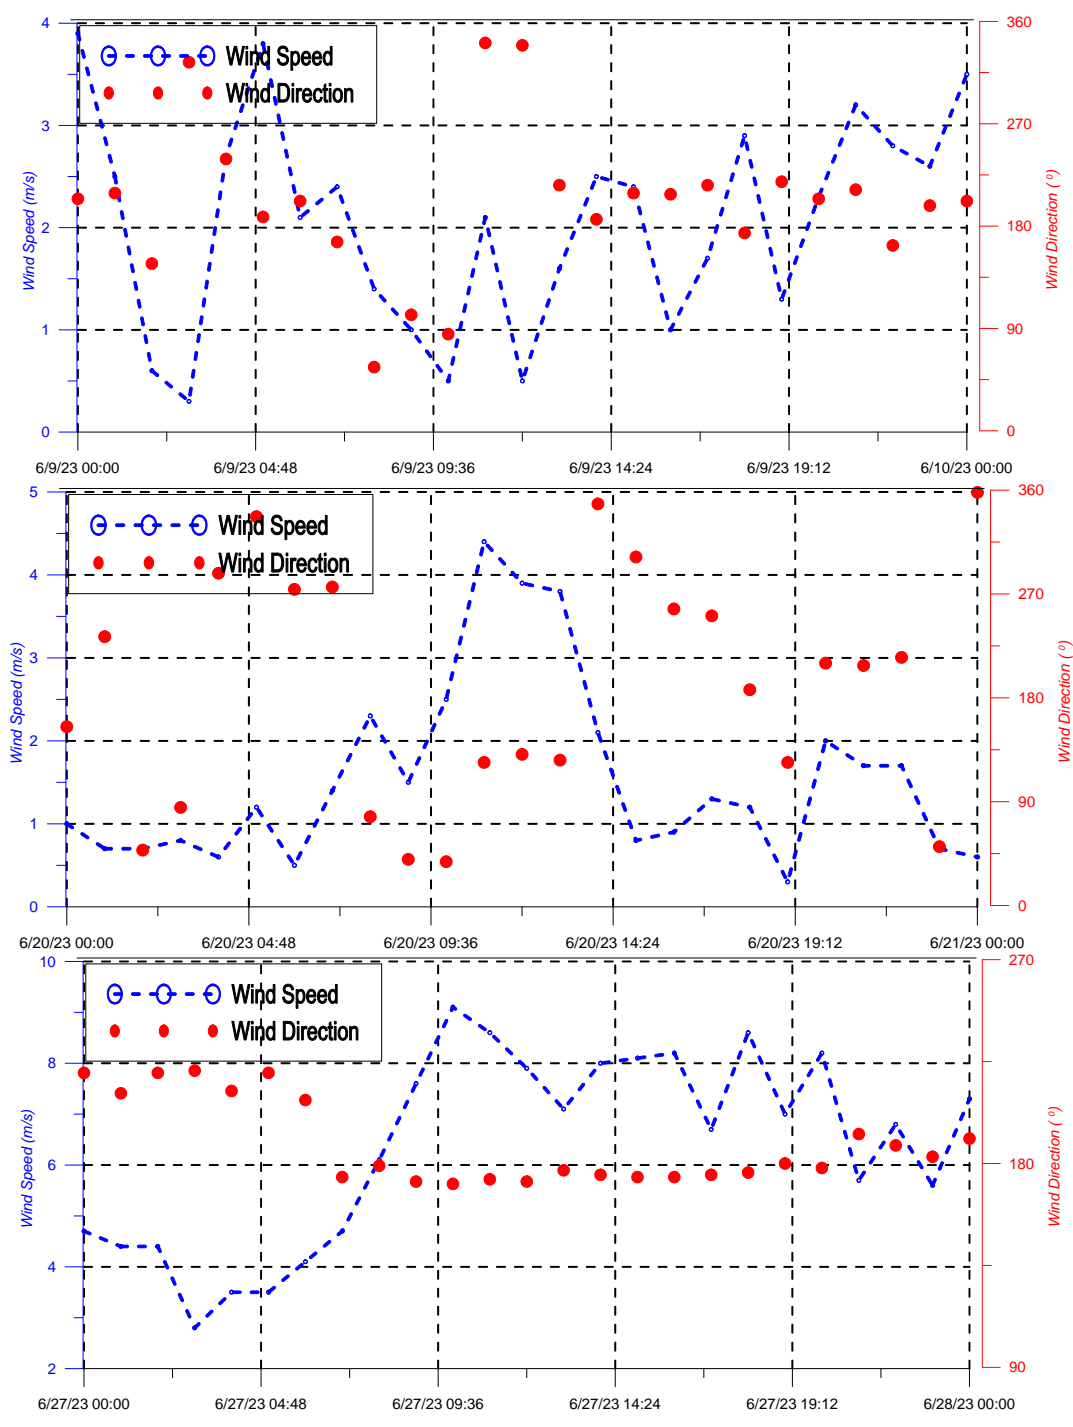
圖 2-2 風速風向時序列變化圖

本監督計畫基於日後相關海岸地形變遷機制探討之需，使用龍洞浮標測站觀測資料，以供作後續相關監測區灘岸變遷分析背景資料。為能顯示監測時程鹽寮當地的海氣象條件，上述龍洞浮標測站監測資料，作為監測分析的海氣象背景資料如附表 3-1~附表 3-5 之監測記錄表。本（第 230 次）測期配合現場監測時程，共蒐集風、波浪、溫度及氣壓等資料如圖 2-2~圖 2-5。

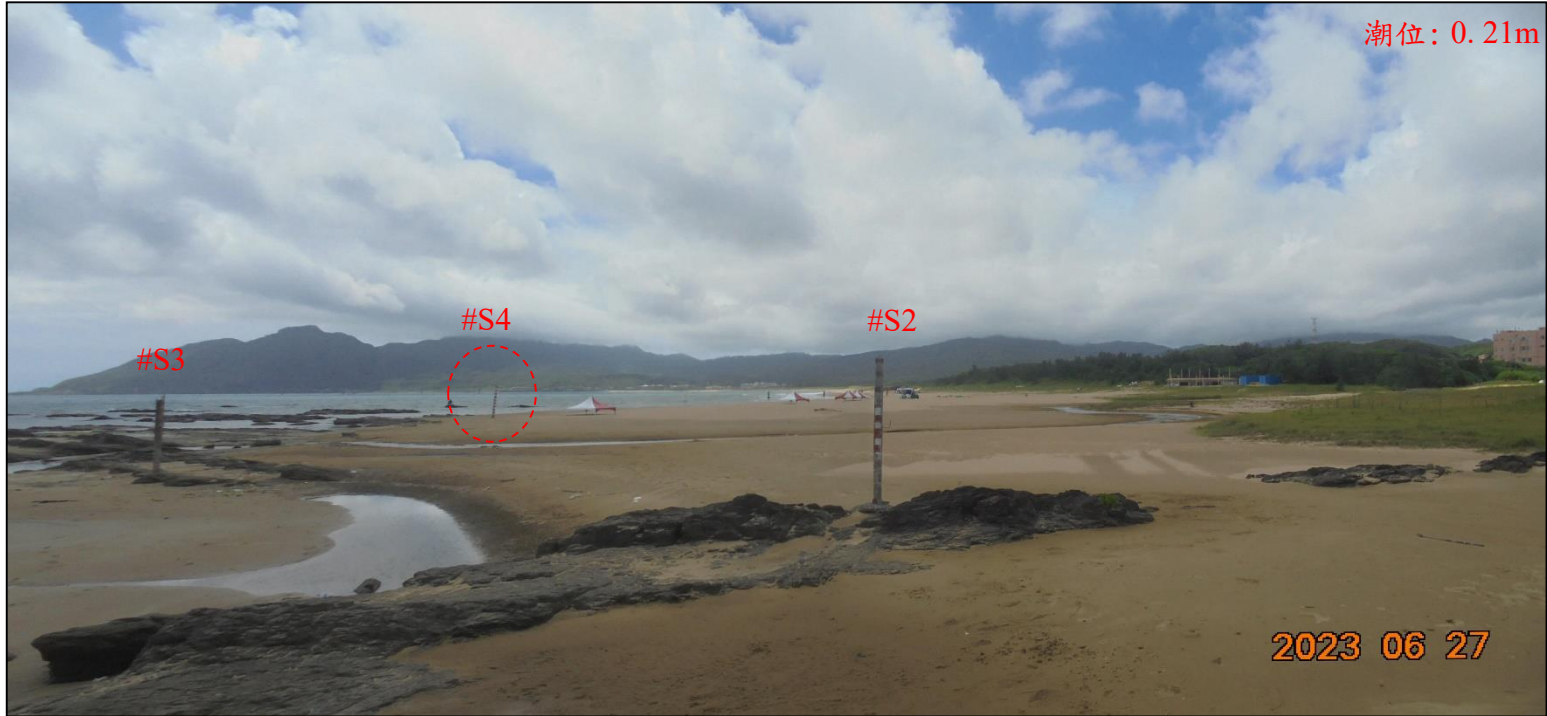
圖 3-9 監測區北側礁石區內觀測樁位置圖 (2023/06/27)

觀測樁觀測法執行前，首要選定輔助監測標的樁。基於監測之方便性、不增設太多輔助監測設施及考慮監測區沙灘遊憩安全的維護原則，選定監測區內原有的地物地貌如監測區北側礁石區內救生樁、小舞台前沙灘排球場木樁、監測區南側大岩石附近救生樁，及為執行本監測工作由台電公司協助設置的觀測樁等輔助觀測標的。輔助觀測樁觀測法執行前置作業規劃，在選定及建置量測標的樁位後，進一步測量輔助觀測樁頂高程。樁頂高程可作為參考點，再輔以簡單的丈量工具量測樁頂與沙灘面距離，以期掌握輔助樁附近地形之變動情形，作為決定後續地形監測作業方法之依據。監測區鹽寮沙灘現況及輔助觀測樁分佈如圖 3-8~圖 3-14 所示。

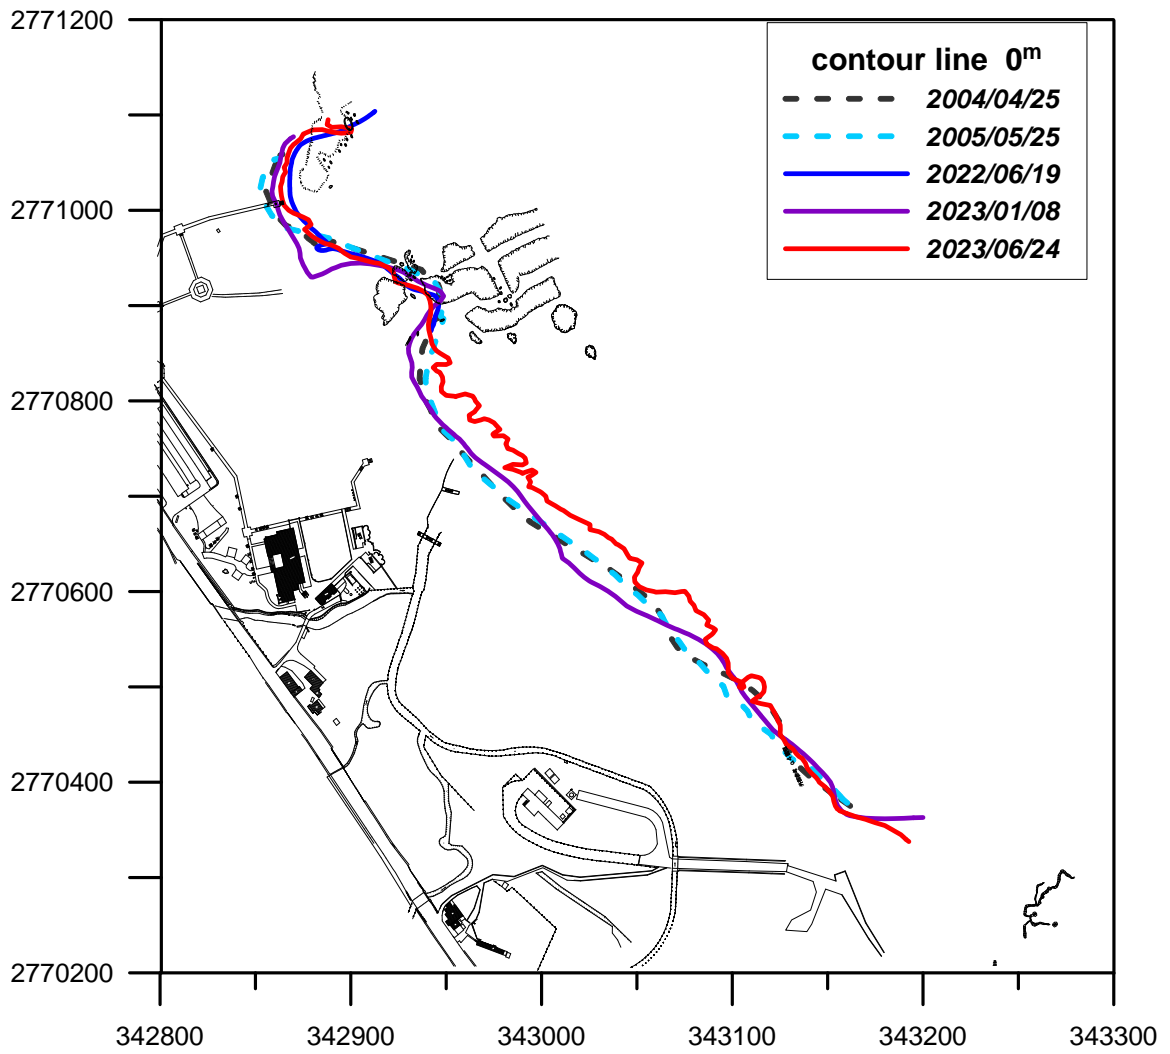
圖 4-2 監測區 0^m 等高線變化比較圖

圖 4-1 為第 230 次測期(2023 年 6 月 24 日)測繪之監測區地形及斷面圖，圖 4-2 為 0^m 等高線變化比較圖。其中，本測期地形測繪(六月)與第 225 次測期(一月)的 0^m 灘線成果比較顯示，在監測斷面 STA：0+0 至監測斷面 STA：0+80 大抵呈現 0^m 灘線退縮情形，最大退縮量為 5.46m(STA：0+40)，其餘部分則大抵呈現 0^m 灘線向海側延伸之情形，最大延伸量為 33.07m(STA：0+280)，整體 0^m 灘線呈現向海側延伸之情形。本測期監測區鹽寮沙灘地形侵淤分析，顯示截至 2023 年 6 月 24 日的地形測繪結果，A 監測區鹽寮沙灘地形與 2004 年 4 月 25 日測繪基礎地形比較，土砂侵蝕量約達 1685.51m³；進一步與第 225 次測期(2023 年 1 月 8 日)測繪成果比較，則土砂淤積量約達 5424.93m³，A 監測區歷年土砂侵淤變化及斷面土砂量變動情形詳見表 4-1 及附表 3-1 所示。

由監測成果顯示，計畫區海灘之短期變動情形在監測斷面 STA：0+0 至監測斷面 STA：0+80 大抵呈現 0^m 灘線退縮情形，最大退縮量為 5.46m(STA：0+40)，其餘部分則大抵呈現 0^m 灘線向海側延伸之情形，最大延伸量為 33.07m(STA：0+280)，整體 0^m 灘線呈現向海側延伸之情形。而長期趨勢而言，計畫區各監測斷面皆呈現 0^m 灘線向海側延伸之情形，最大延伸量為 53.00m(STA：0+140)，由本次實測地形測繪成果顯示，現況計畫區海灘整體呈現淤積狀況，暫無啟動養灘之需求，其海岸保護應持續辦理地形監測為主。
