鹽寮海岸短期性養灘之監督工作

第 226 次監測報告

委託單位：台灣電力股份有限公司

執行單位：美華環境科技股份有限公司

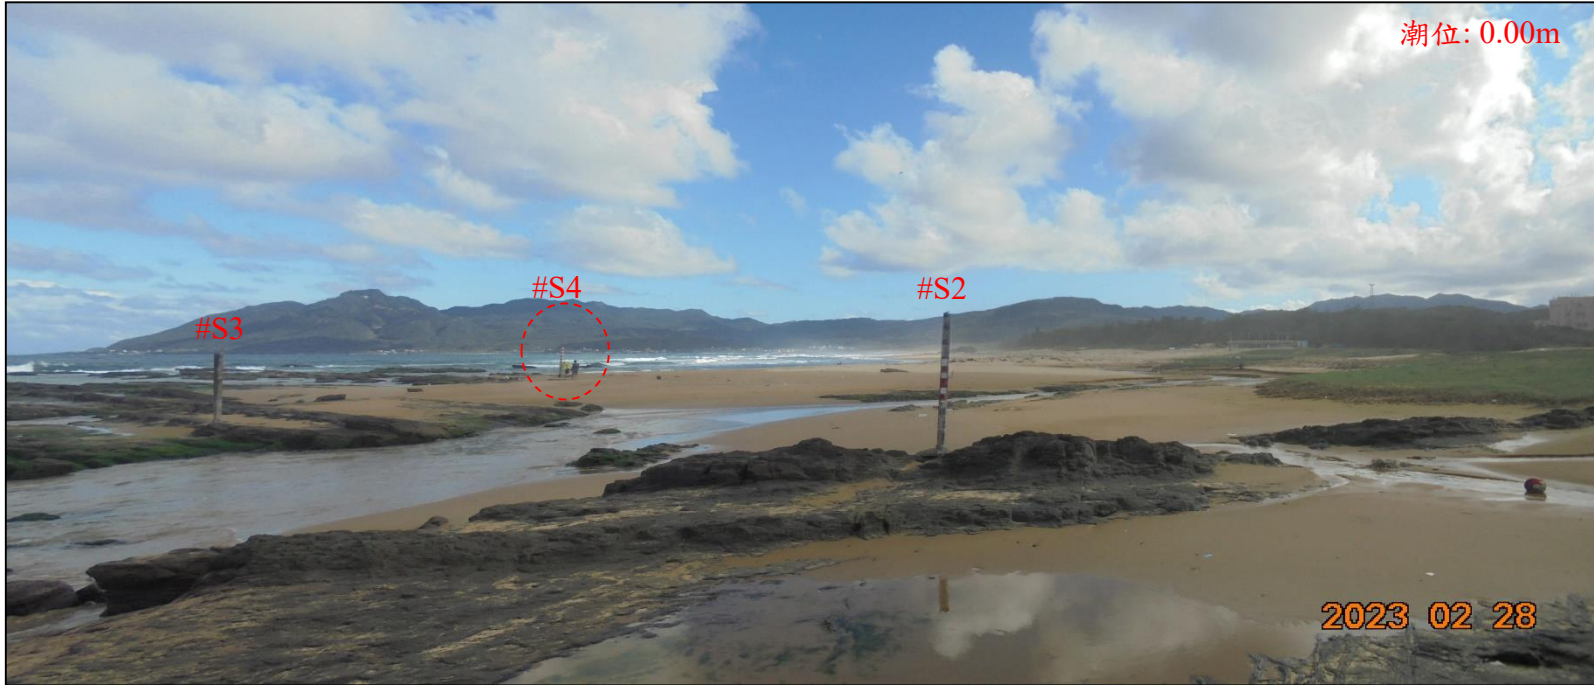
圖 3-6 監測區北側礁石區內觀測樁位置圖 (2023/02/28)

觀測樁觀測法執行前，首要選定輔助監測標的樁。基於監測之方便性、不增設太多輔助監測設施及考慮監測區沙灘遊憩安全的維護原則，選定監測區內原有的地物地貌如監測區北側礁石區內救生樁、小舞台前沙灘排球場木樁、監測區南側大岩石附近救生樁，及為執行本監測工作由台電公司協助設置的觀測樁等輔助觀測標的。輔助觀測樁觀測法執行前置作業規劃，在選定及建置量測標的樁後，應進一步測量輔助觀測樁頂高程。以樁頂高程作為參考點，再輔以簡單的丈量工具量測樁頂與沙灘面距離，以期掌握輔助樁附近地形之變動情形，作為決定後續地形監測作業方法之依據。監測區鹽寮沙灘現況及輔助觀測樁分佈如圖 3-5~圖 3-11 所示。

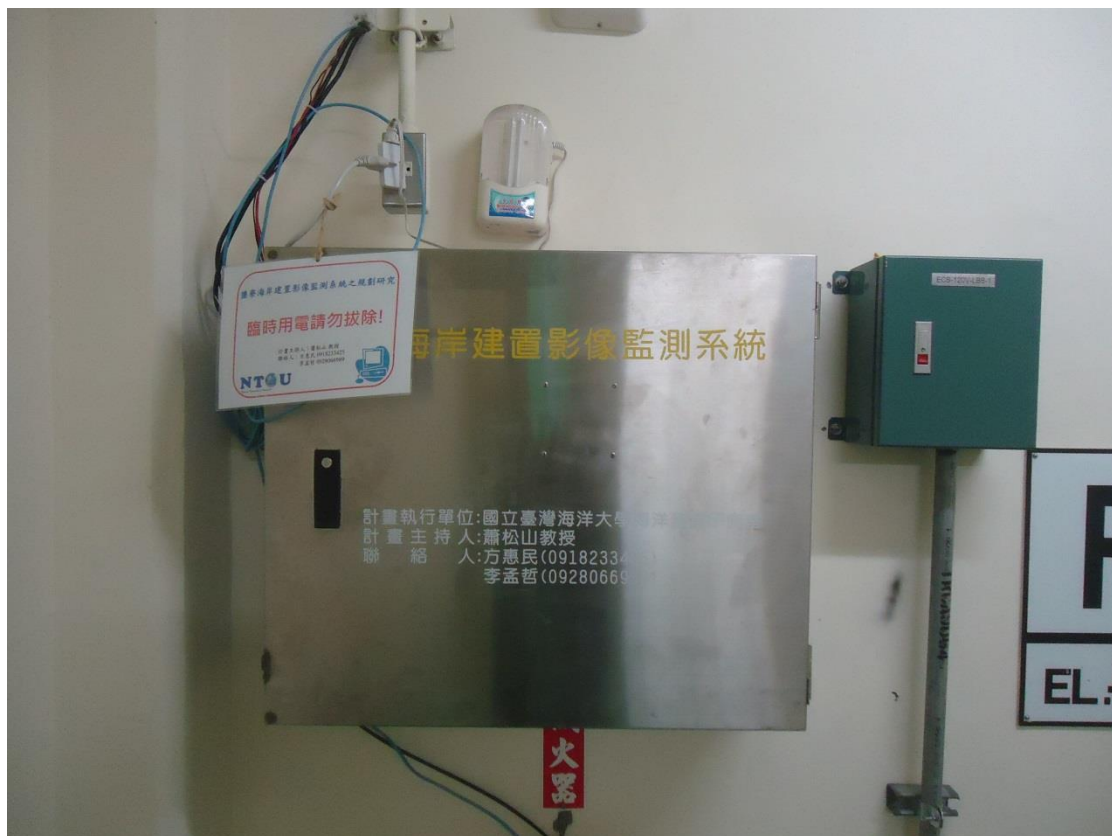
圖 3-14 觀測站主機機箱

本影像監測範圍由龍門電廠進水口南防波堤以迄鹽寮沙灘大岩礁(黑石仔)間約 1.0 公里之海岸線為範圍，如圖 3-13 所示。基於系統穩定性及維護之方便性，影像監測系統建置於進水口電解加氣機房頂樓室內，如圖 3-14。為獲取較清晰與銳化之海岸影像資訊，鹽寮影像觀測系統採較高解析之數位攝影機進行海岸影像攝影。由於計畫範圍沿岸長度約 1 公里，為取得較高解析之影像資料，採 2 部攝影機分 2 個影像視角進行海岸攝影，其拍攝範圍示意如圖 3-15 所示。影像系統於每日 AM6:00~PM6:00 期間，每小時整點啟動攝影機，以 4Hz 之影像攫取速度，連續 10 分鐘拍攝鹽寮海岸影像並存檔。另外，為濾除碎波帶至海岸沖刷區之碎波泡沫影響，將連續 10 分鐘拍攝鹽寮海岸影像進行平均，製作平均影像儲存之，以供後續海岸影像偵測應用。其中，影像觀測系統程式執行流程如圖 3-16 所示。

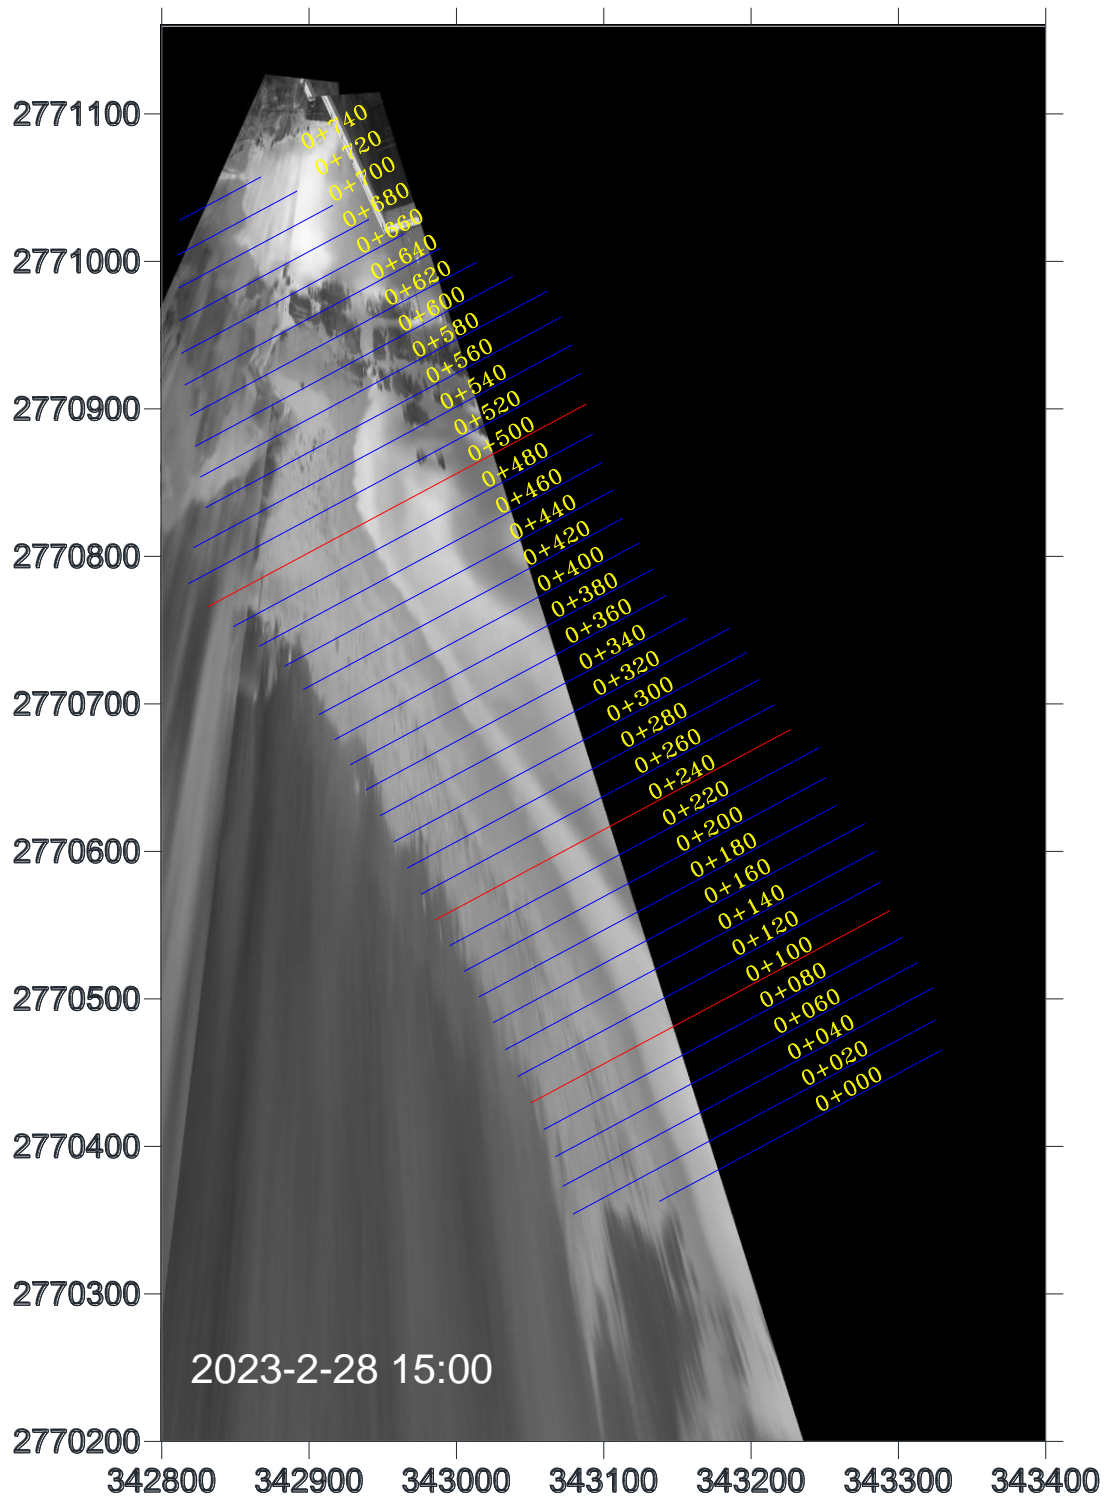
圖 4-14 鹽寮海岸地形影像全景圖(2023/02/28 15:00)

本計畫執行期間岸線變遷分析作業，係引用龍洞波浪浮標測站之波浪與福隆漁港潮位資料作為輔助分析資料，本(二)月海岸線影像拼接成果如圖 4-14 所示；並依每相鄰一個月及近一年影像分析成果繪海岸線，如圖 4-15 所示。

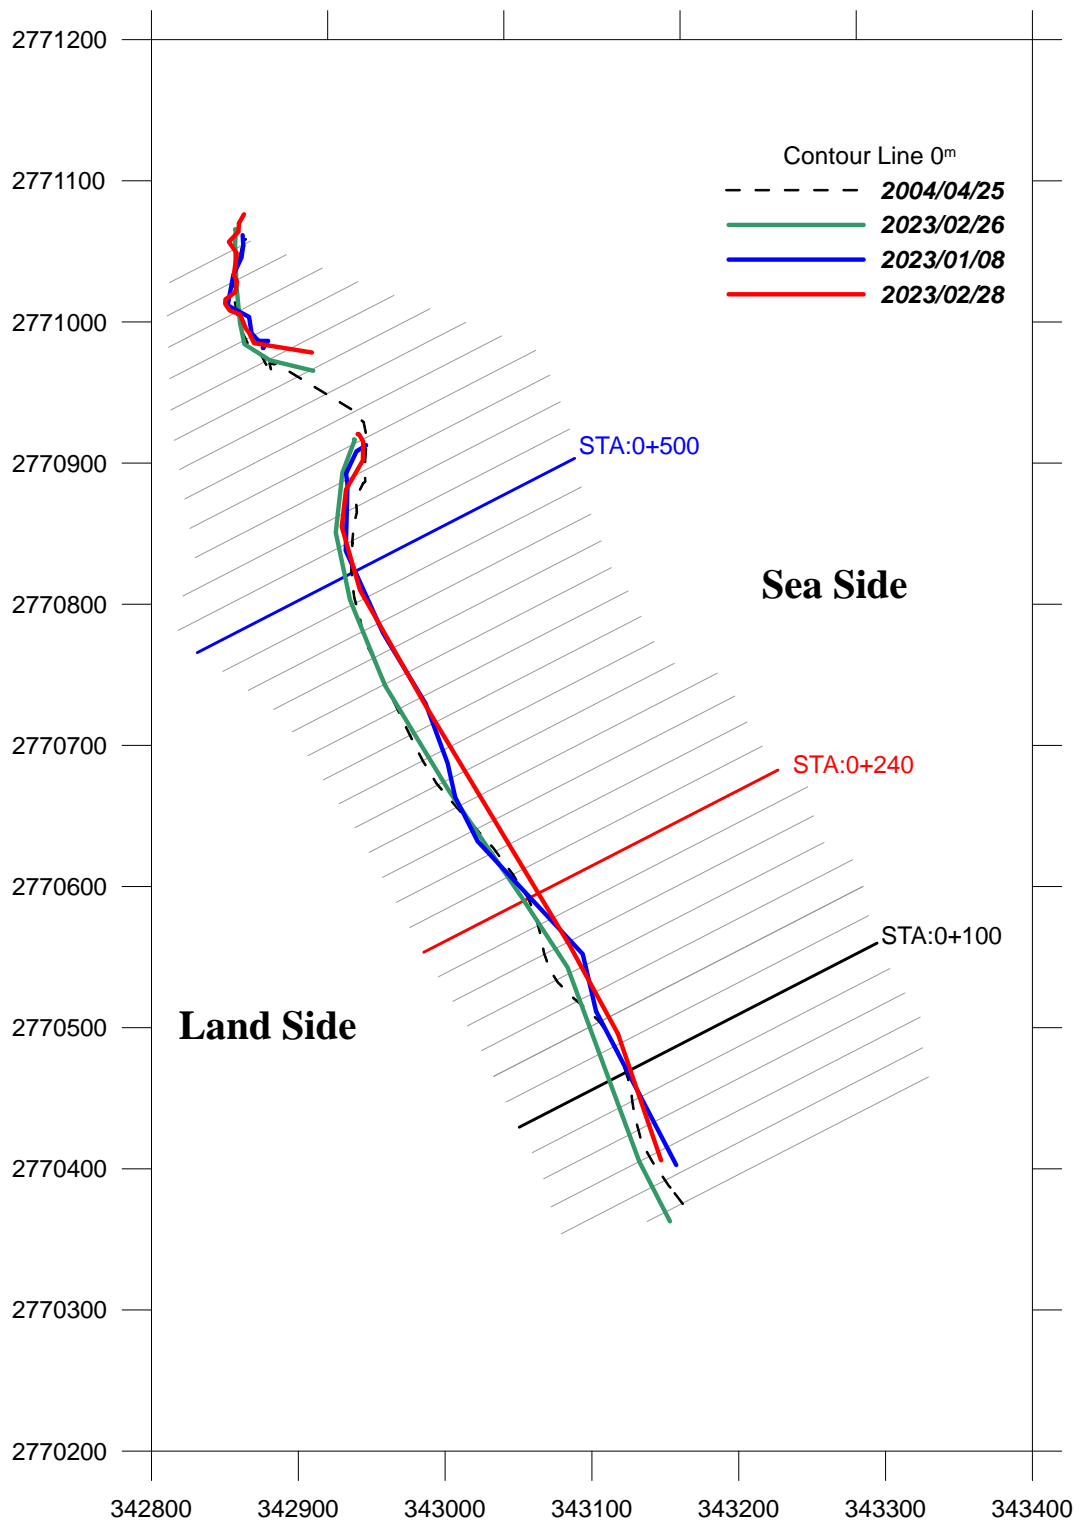
圖 4-15 鹽寮海岸線變遷分析比較圖

另外，根據 2004 年 5 月監測開始至 2023 年 2 月底為止的地形觀測結果顯示，監測區灘岸地形變動相對劇烈區主要集中在監測區南側大岩礁前沙灘與監測區防風籬區域前沙灘之 STA：0+100、STA：0+240 及小舞台前沙灘 STA：0+500 區段附近。影像岸線變動分析遂針對此三個斷面進行分析，結果分別如圖 4-16 海岸線斷面沙灘寬度變化圖及表 4-2 海岸線斷面沙灘寬度變化分析表所示。由鹽寮沙灘逐月岸線變遷分析與海岸線斷面沙灘寬度變化分析結果顯示，本(二)月海岸線(2023/2/28)與前月(2023/1/8)比較結果顯示，STA：0+100、STA：0+240 處 0^m灘線向海側延伸 2.15、6.41 公尺；STA：0+500 處 0^m灘線往陸側退縮 0.33 公尺，影像成果顯示南側大岩礁前沙灘、防風籬區域 0^m灘線向海側延伸，小舞台前沙灘 0^m灘線往陸側退縮。
