# 鹽寮海岸短期性養灘之監督工作

## 第 232 次監測報告

委託單位：台灣電力股份有限公司

執行單位：美華環境科技股份有限公司

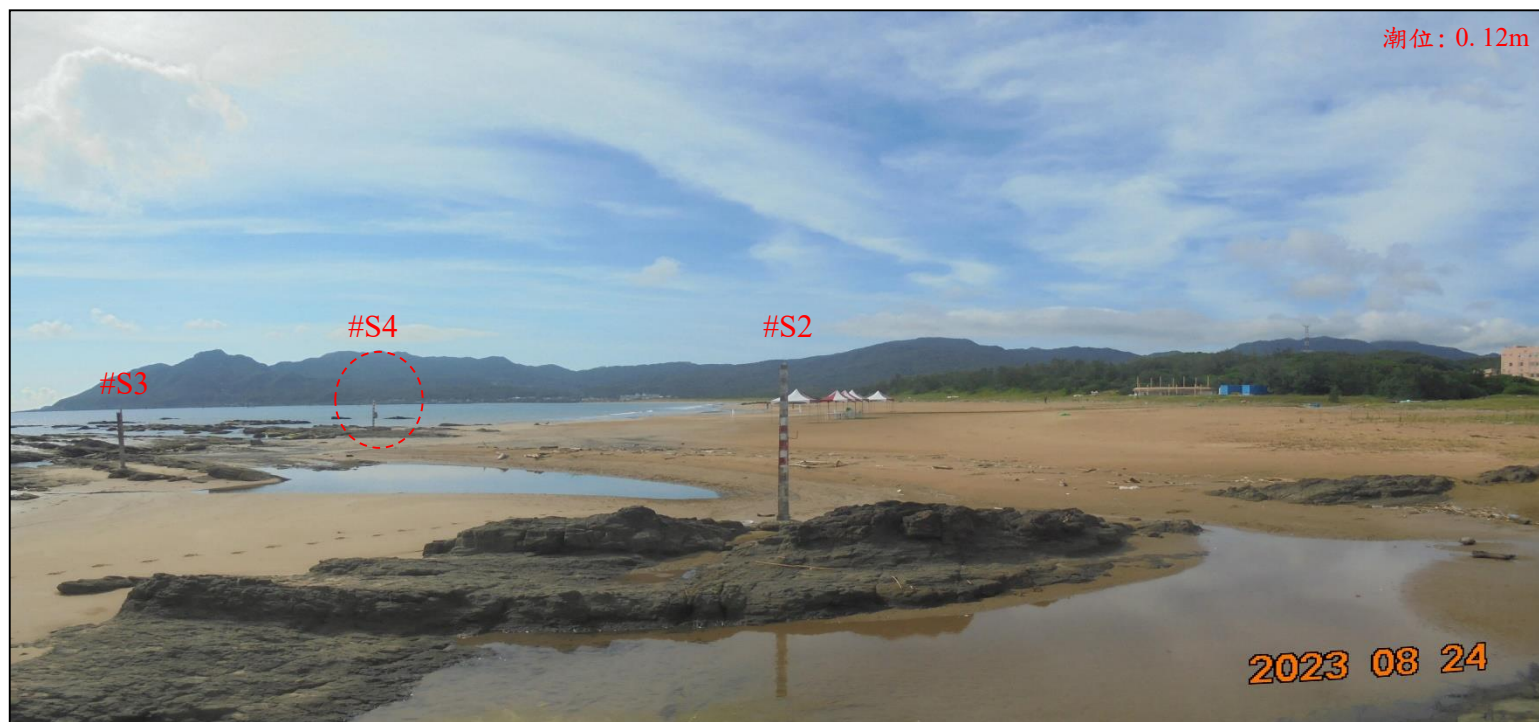
圖 3-9 監測區北側礁石區內觀測樁位置圖 (2023/08/24)

觀測樁觀測法執行前，首要選定輔助監測標的樁。基於監測之方便性、不增設太多輔助監測設施及考慮監測區沙灘遊憩安全的維護原則，選定監測區內原有的地物地貌如監測區北側礁石區內救生樁、小舞台前沙灘排球場木樁、監測區南側大岩石附近救生樁，及為執行本監測工作由台電公司協助設置的觀測樁等輔助觀測標的。輔助觀測樁觀測法執行前置作業規劃，在選定及建置量測標的樁位後，進一步測量輔助觀測樁頂高程。樁頂高程可作為參考點，再輔以簡單的丈量工具量測樁頂與沙灘面距離，以期掌握輔助樁附近地形之變動情形，作為決定後續地形監測作業方法之依據。監測區鹽寮沙灘現況及輔助觀測樁分佈如圖 3-8~圖 3-14 所示。

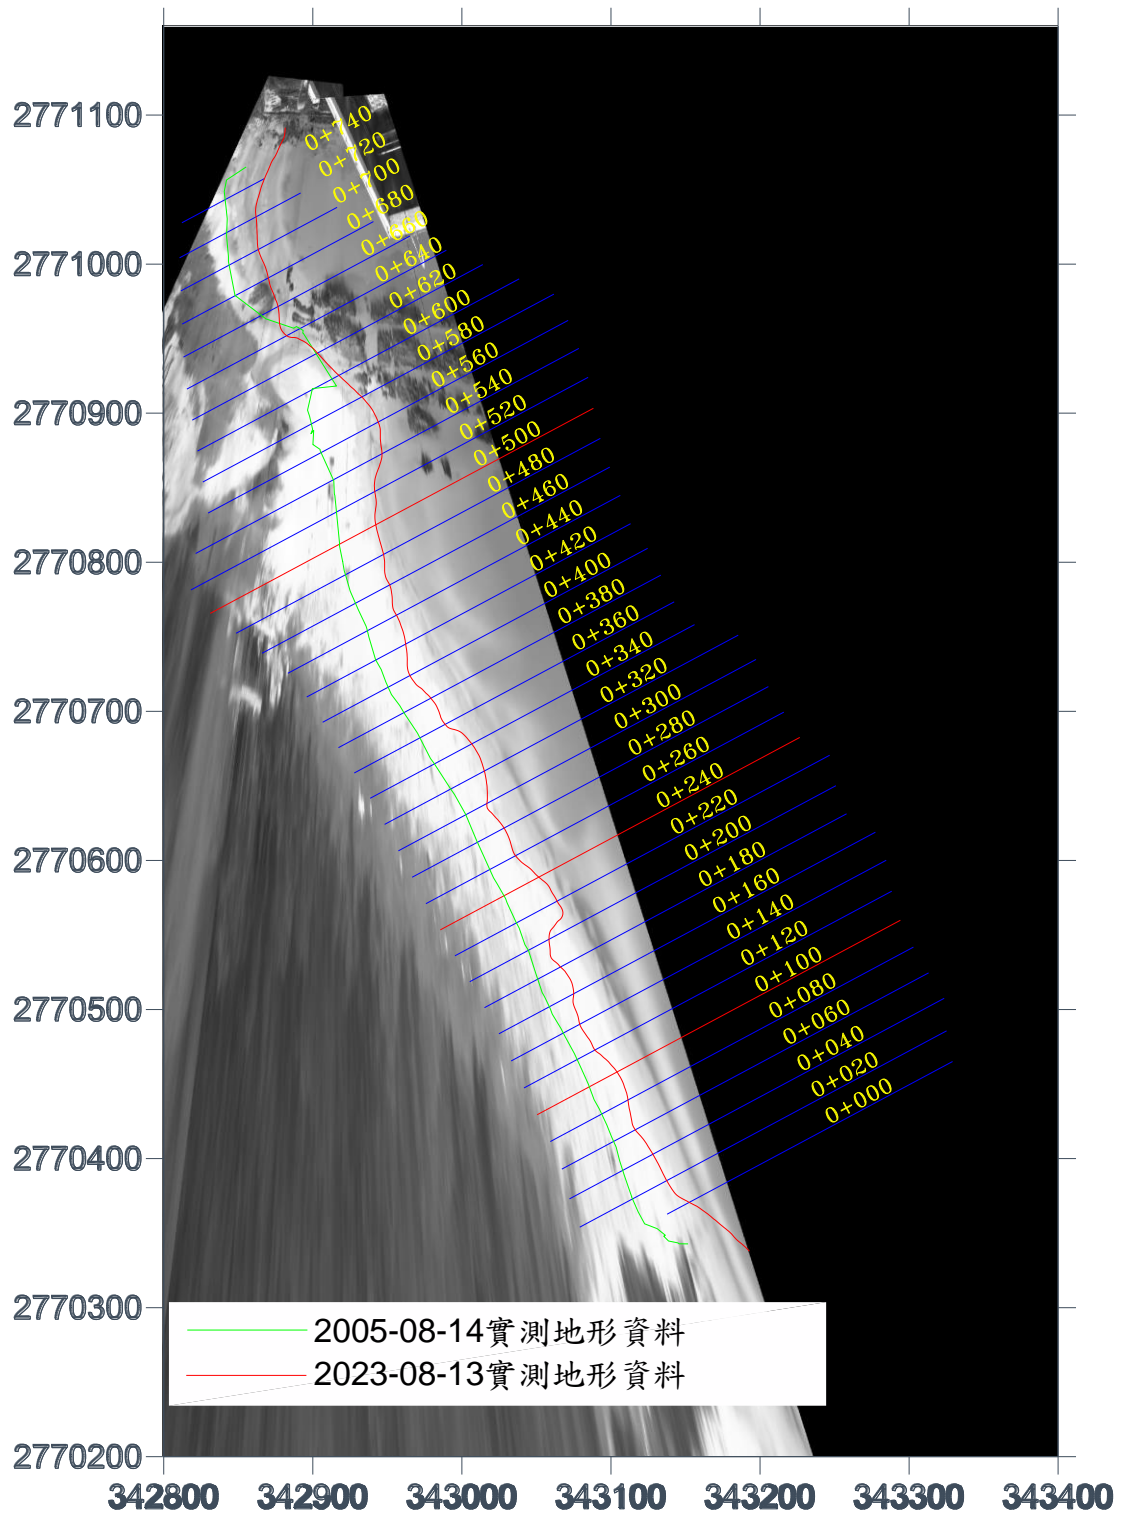
圖 4-19 長期實測 0<sup>m</sup> 灘線比對平面示意圖(2023/08/13)

海灘寬度分析分為短期變動分析及長期趨勢分析，其中短期變動係以本次(2023/08/13)測繪之 0<sup>m</sup> 灘線與前次(2023/6/24)測繪之 0<sup>m</sup> 灘線進行比對；長期趨勢分析則係以本次(2023/8/13)測繪之 0<sup>m</sup> 灘線與計畫起始(2005/8/14)測繪之 0<sup>m</sup> 灘線進行比對。各海岸監測斷面比對分析成果如表 4-5，0<sup>m</sup> 灘線長期比對圖如圖 4-22 所示。

由監測成果顯示，計畫區海灘之短期變動情形在監測斷面 STA：0+540 至監測斷面 STA：0+560 大抵呈現 0<sup>m</sup> 灘線延伸情形，最大延伸量為 5.73m(STA：0+540)，其餘部分則大抵呈現 0<sup>m</sup> 灘線往陸側退縮之情形，最大退縮量為 40.53m(STA：0+140)，整體 0<sup>m</sup> 灘線呈現往陸側退縮之情形。而長期趨勢而言，計畫區各監測斷面皆呈現 0<sup>m</sup> 灘線向海側延伸之情形，最大延伸量為 43.53m(STA：0+560)，由本次實測地形測繪成果顯示，現況計畫區海灘整體呈現侵蝕狀況，暫無啟動養灘之需求，其海岸保護應持續辦理地形監測為主。
