# 鹽寮海岸短期性養灘之監督工作

第 231 次(112 年 7 月份)

監測報告

委託單位：台灣電力股份有限公司

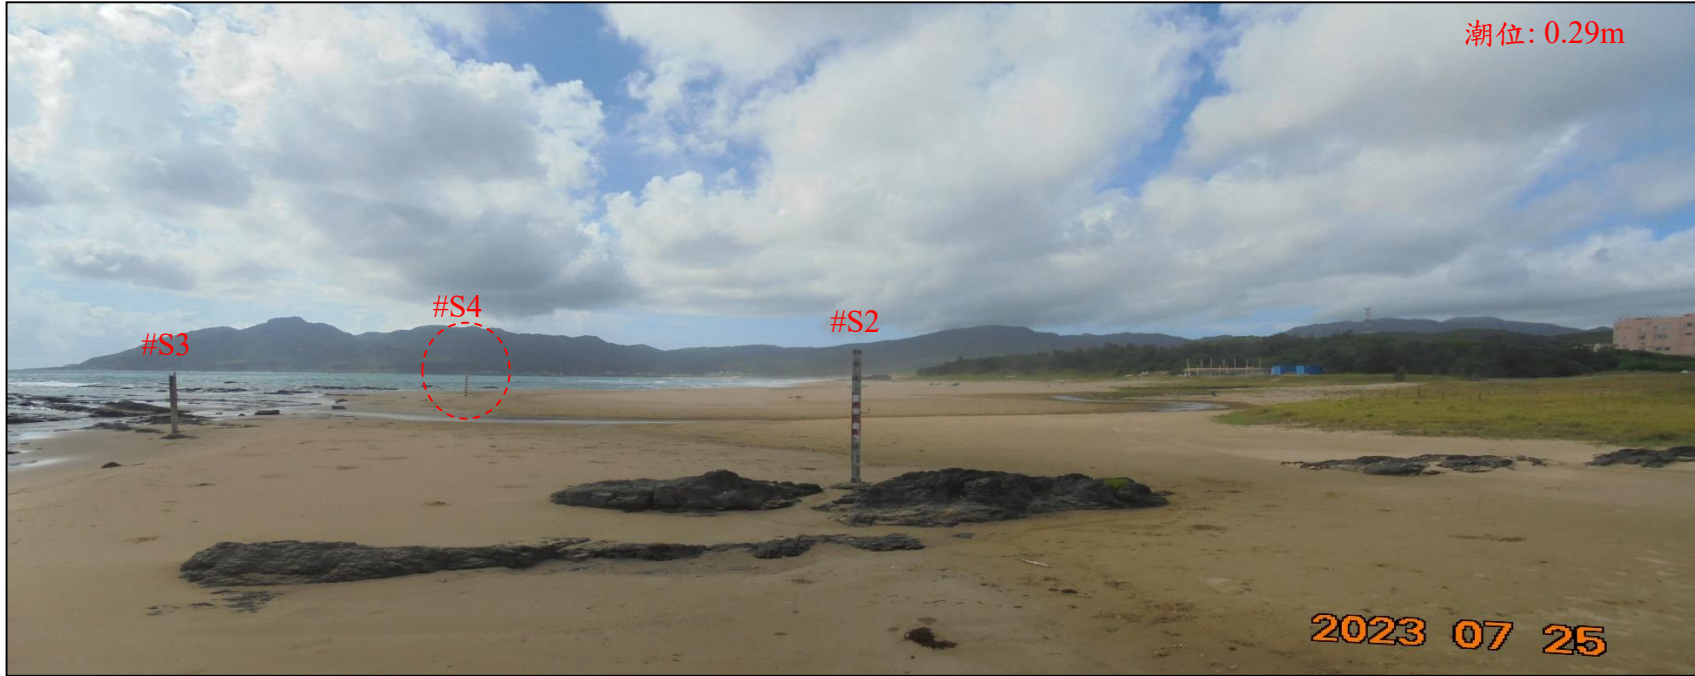
圖 3-9 監測區北側礁石區內觀測樁位置圖 (2023/07/25)

觀測樁觀測法執行前，首要選定輔助監測標的樁。基於監測之方便性、不增設太多輔助監測設施及考慮監測區沙灘遊憩安全的維護原則，選定監測區內原有的地物地貌如監測區北側礁石區內救生樁、小舞台前沙灘排球場木樁、監測區南側大岩石附近救生樁，及為執行本監測工作由台電公司協助設置的觀測樁等輔助觀測標的。輔助觀測樁觀測法執行前置作業規劃，在選定及建置量測標的樁後，應進一步測量輔助觀測樁頂高程。以樁頂高程作為參考點，再輔以簡單的丈量工具量測樁頂與沙灘面距離，以期掌握輔助樁附近地形之變動情形，作為決定後續地形監測作業方法之依據。監測區鹽寮沙灘現況及輔助觀測樁分佈如圖 3-8~圖 3-14 所示。

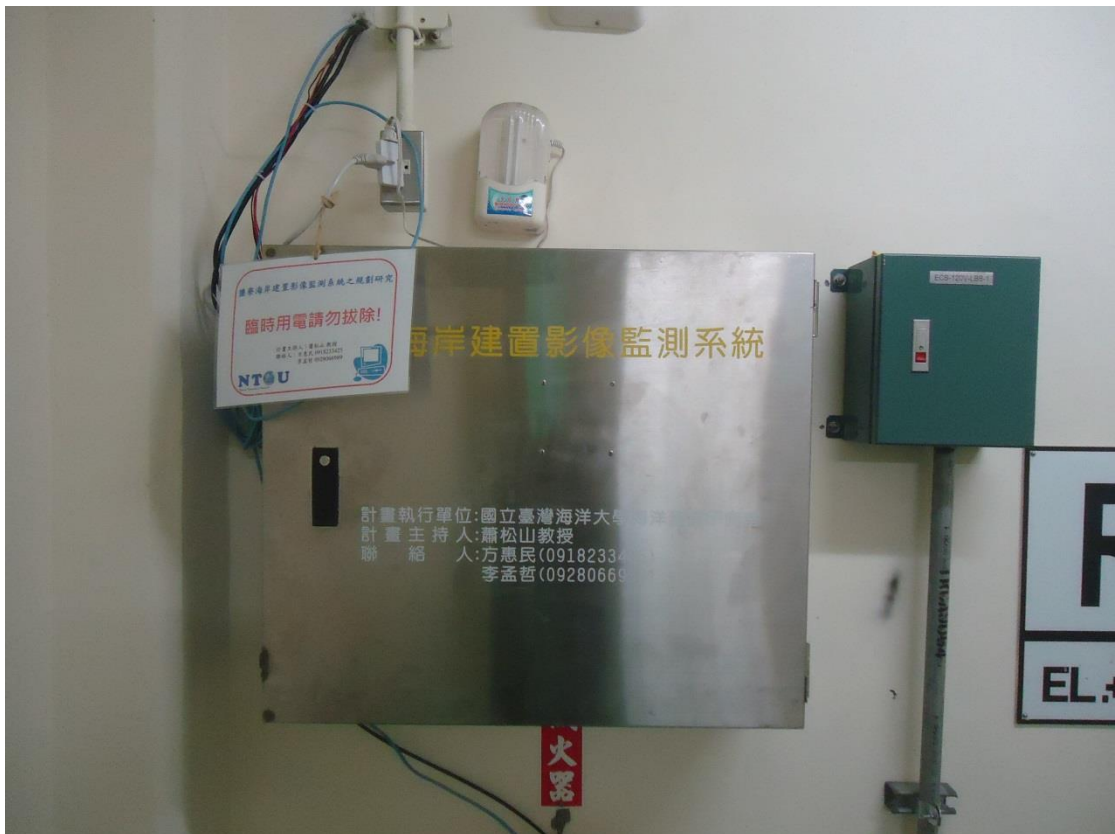
圖 3-17 觀測站主機機箱

本影像監測範圍由龍門電廠進水口南防波堤以迄鹽寮沙灘大岩礁(黑石仔)間約 1.0 公里之海岸線為範圍，如圖 3-16 所示。基於系統穩定性及維護之方便性，影像監測系統建置於進水口電解加氣機房頂樓室內，如圖 3-17。為獲取較清晰與銳化之海岸影像資訊，鹽寮影像觀測系統採較高解析之數位攝影機進行海岸影像攝影。由於計畫範圍沿岸長度約 1 公里，為取得較高解析之影像資料，採 2 部攝影機分 2 個影像視角進行海岸攝影，其拍攝範圍示意如圖 3-18 所示。影像系統於每日 AM6:00~PM6:00 期間，每小時整點啟動攝影機，以 4Hz 之影像攫取速度，連續 10 分鐘拍攝鹽寮海岸影像並存檔。另外，為濾除碎波帶至海岸沖刷區之碎波泡沫影響，將連續 10 分鐘拍攝鹽寮海岸影像進行平均，製作平均影像儲存之，以供後續海岸影像偵測應用。其中，影像觀測系統程式執行流程如圖 3-19 所示。
