鹽寮海岸短期性養灘之監督工作

第 142 次監測報告

委託單位：台灣電力公司

執行單位：國立台灣海洋大學
近海防災科技研究中心

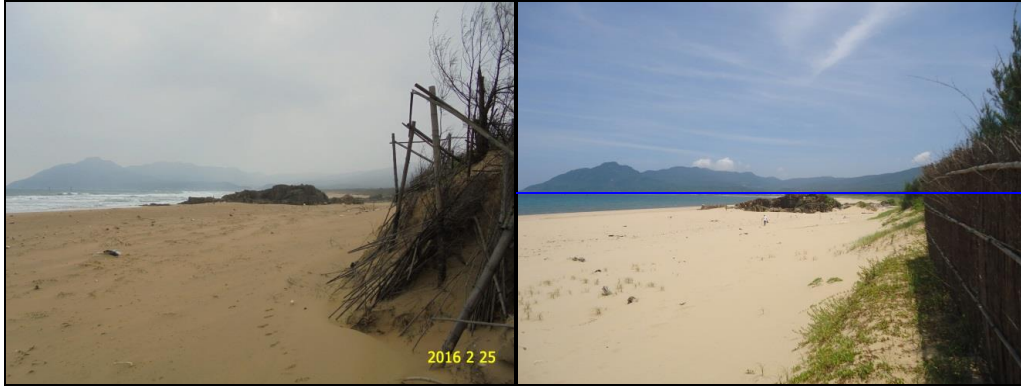
圖 3-6 鹽寮海岸短期性養灘區地形地貌圖(2015/06/25-2016/2/25)

北側礁石區

小舞台

南側大岩礁

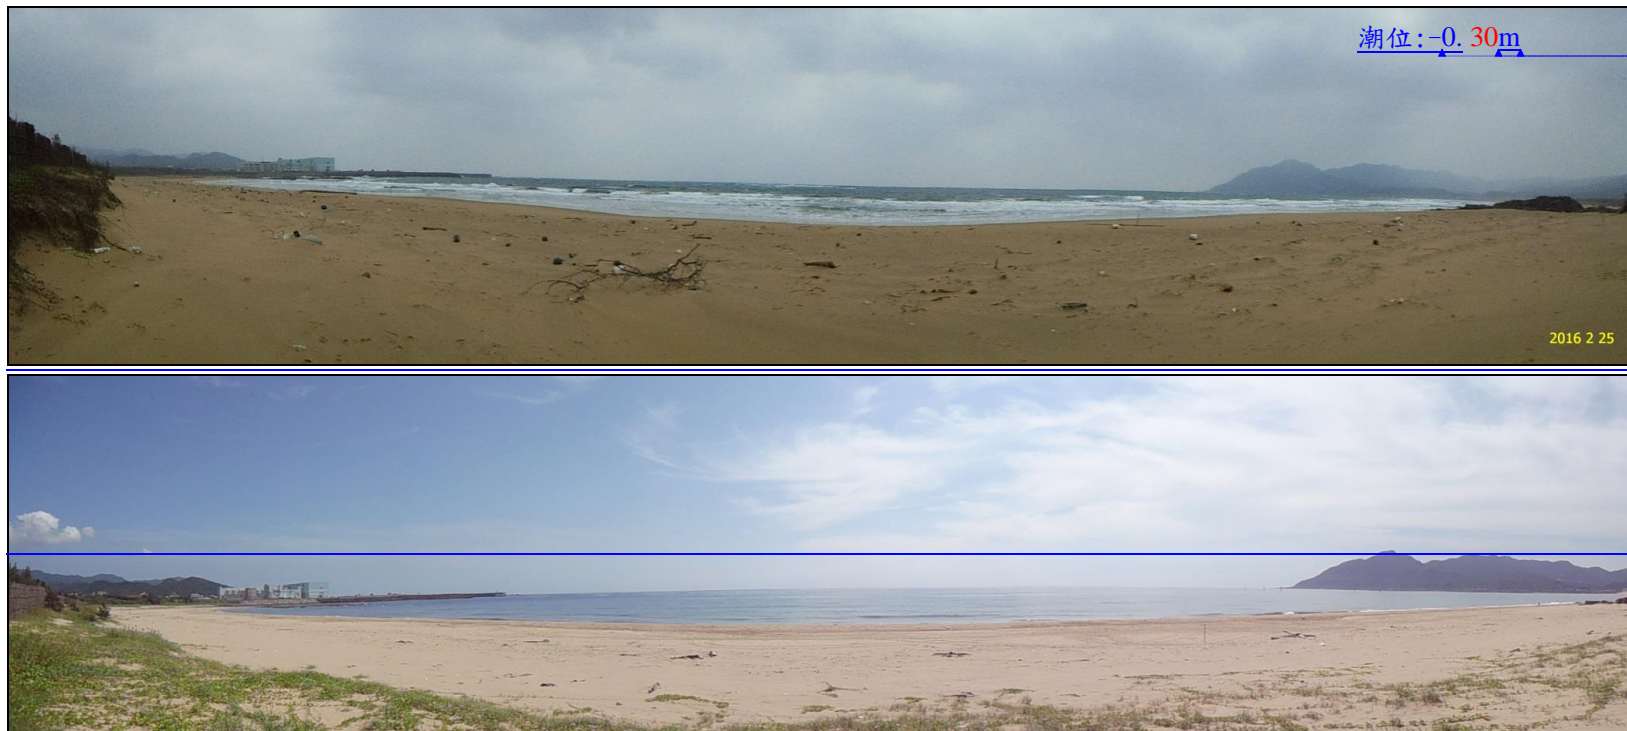
觀測樁觀測法執行前，首要選定輔助監測標的樁。基於監測之方便性、不增設太多輔助監測設施及考慮監測區沙灘遊憩安全的維護原則，選定監測區內原有的地物地貌如監測區北側礁石區內救生樁、小舞台前沙灘排球場木樁、監測區南側大岩石附近救生樁，及為執行本監測工作由台電公司協助設置的觀測樁等輔助觀測標的。輔助觀測樁觀測法執行前置作業規劃，在選定及建置量測標的樁位後，進一步測量輔助觀測樁頂高程。樁頂高程可作為參考點，再輔以簡單的丈量工具量測樁頂與沙灘面距離，以期掌握輔助樁附近地形之變動情形，作為決定後續地形監測作業方法之依據。監測區鹽寮沙灘現況及輔助觀測樁分佈如圖 3-6~圖 3-12 所示。

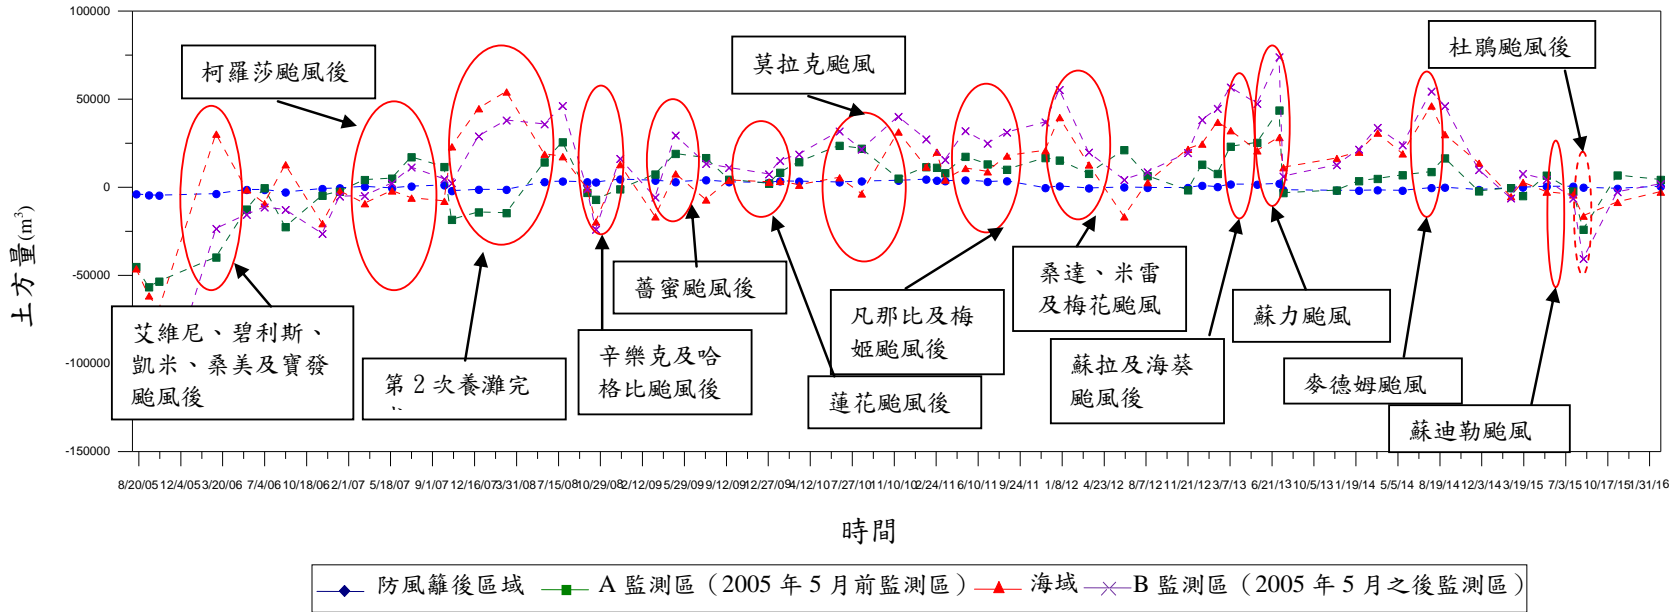
圖 4-3 鹽寮監測區歷年土砂侵淤量比較折線圖

相較於 2005 年 5 月 25 日測繪之比較基礎地形，鹽寮沙灘陸域 A 監測區土砂侵蝕量約達 $13,295.9 \text{ m}^3$ ，防風籬區土砂侵蝕量約達 820.14 m^3 ，海域（0~-3m）區土砂侵蝕量約達 $27,745.4 \text{ m}^3$ ，總和鹽寮沙灘 B 監測區之土砂侵蝕量約達 $4,1864.5 \text{ m}^3$ 。若與第 139 次測期(2015 年 11 月 11 日)測繪地形比較，鹽寮沙灘陸域 A 監測區土砂回淤量估計約達 $4,164.6 \text{ m}^3$ ，防風籬區域之土砂淤積量約達 300.66 m^3 ，海域 0~-3m 區之土砂侵蝕量約達 2766.9 m^3 ，總和鹽寮沙灘 B 監測區土砂淤積量約達 $1,698.3 \text{ m}^3$ 。B 監測區歷年土砂侵淤量變化情形詳見表 4-2，各橫斷面積的土砂侵淤量詳見附表 1-2。鹽寮監測區歷年土砂侵淤量比較詳見圖 4-3，本次監測區各斷面高程變化情形如圖 4-4 及圖 4-5 所示。

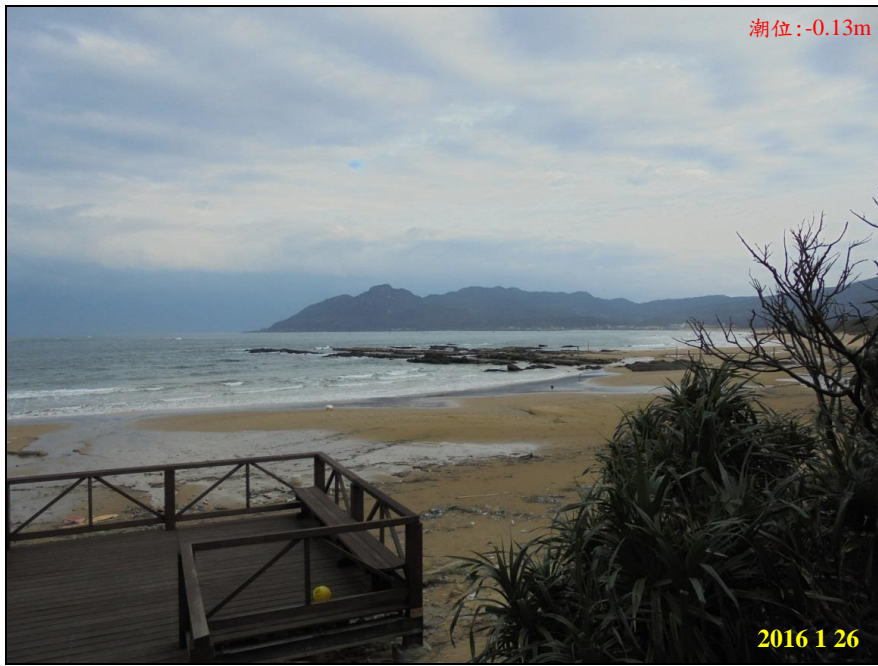
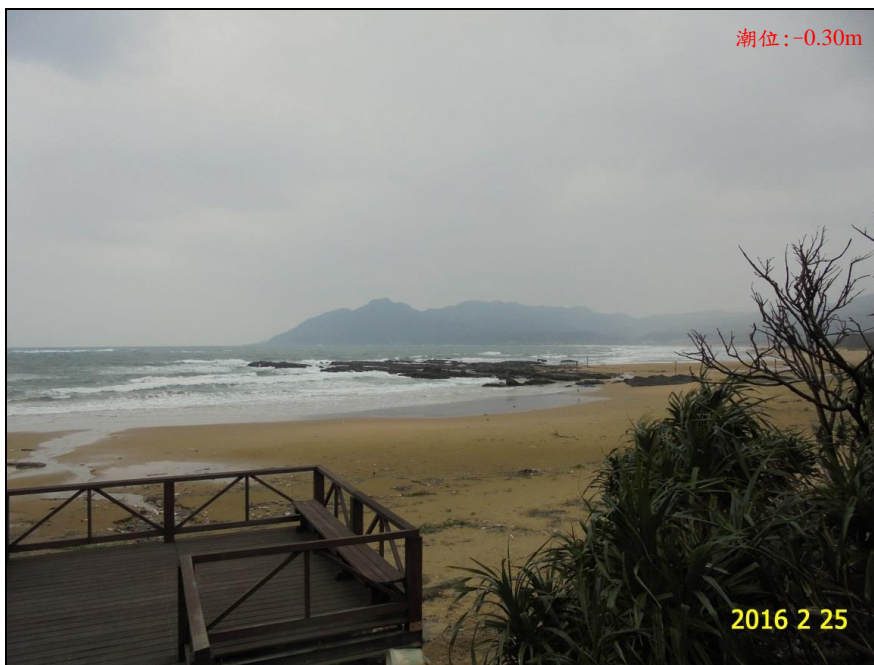
圖 4-6a 監測區北側礁石區地形(1) (2016/1/26)

本（第 142 次）測期最後一測次（2016 年 2 月 25 日）各輔助觀測樁觀測結果與上（第 141 次）測期最後一測次（2016 年 1 月 26 日）的觀測結果比較顯示：整體監測區北側礁石區、小舞台前沙灘及南側大岩礁前沙灘區域呈現侵蝕，南側大岩礁後方碉堡處呈現回淤，防風籬區域無明顯變動。以小舞台前近河道旁 C6"觀測樁處沙灘面明顯侵蝕 9 公分外，其餘區域的沙灘面並無明顯變動。除北側礁石區及小舞台前沙灘、南側大岩礁前沙灘無明顯變動外，防風籬區域呈現侵蝕。

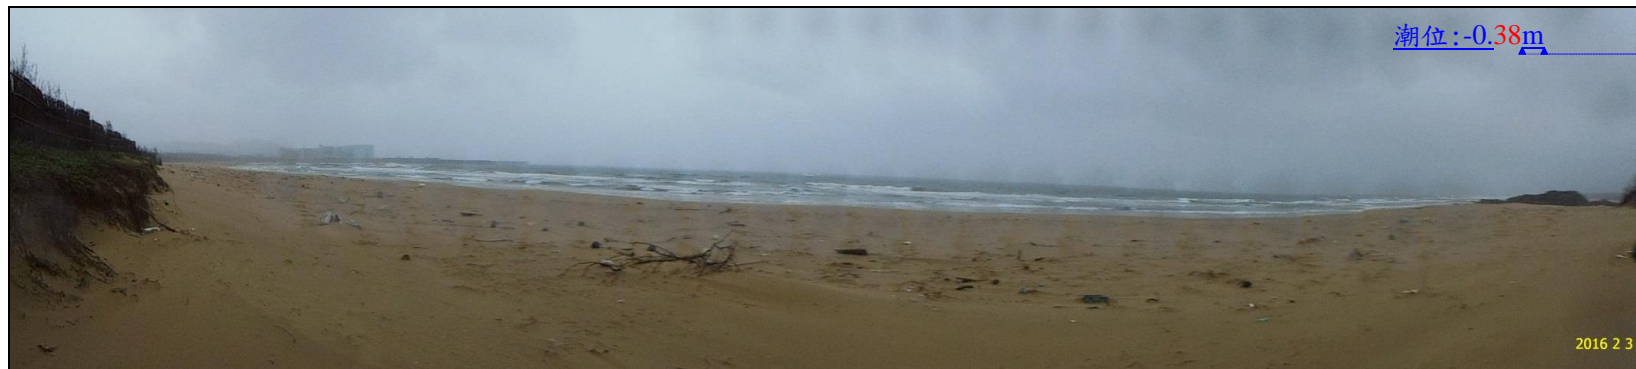
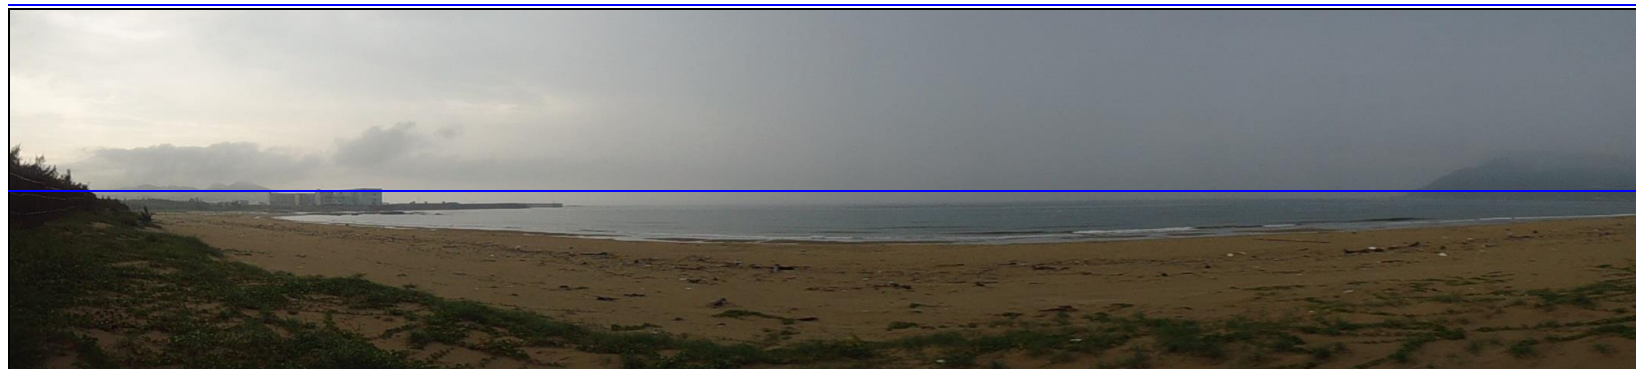
附圖 1-1 鹽寮海岸短期性養灘區地形地貌圖(2015/06/07)(2016/2/3)

北側礁石區

小舞台

南側大岩礁

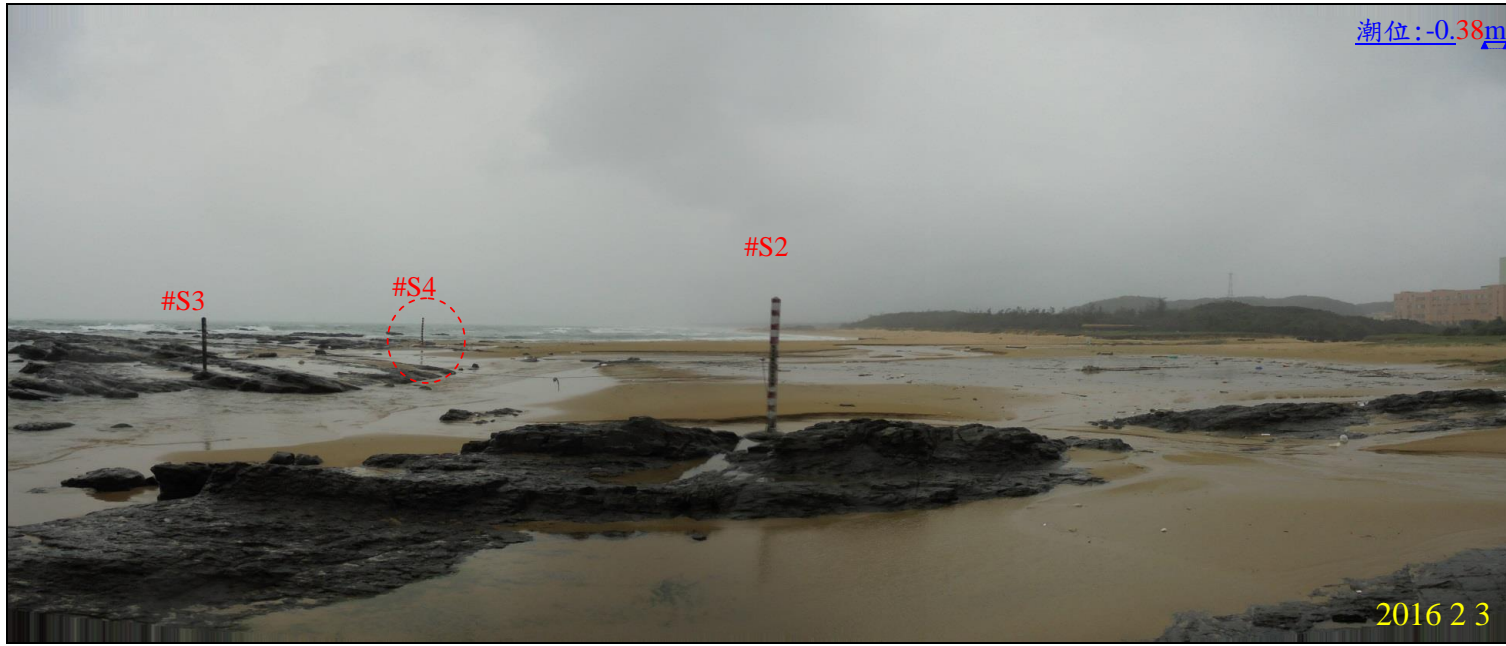
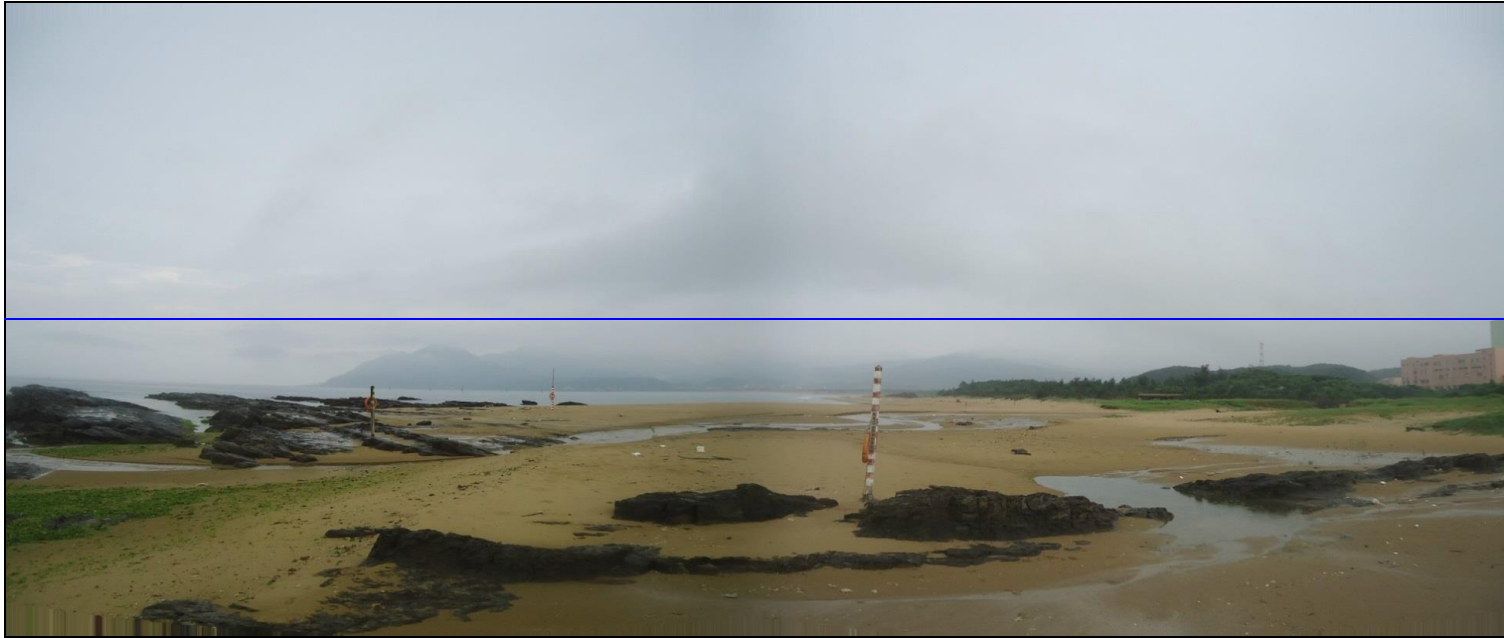
附圖 1-2 監測區北側礁石區內觀測樁位置圖(2015/06/07)(2016/2/3)

潮位:-0.38m

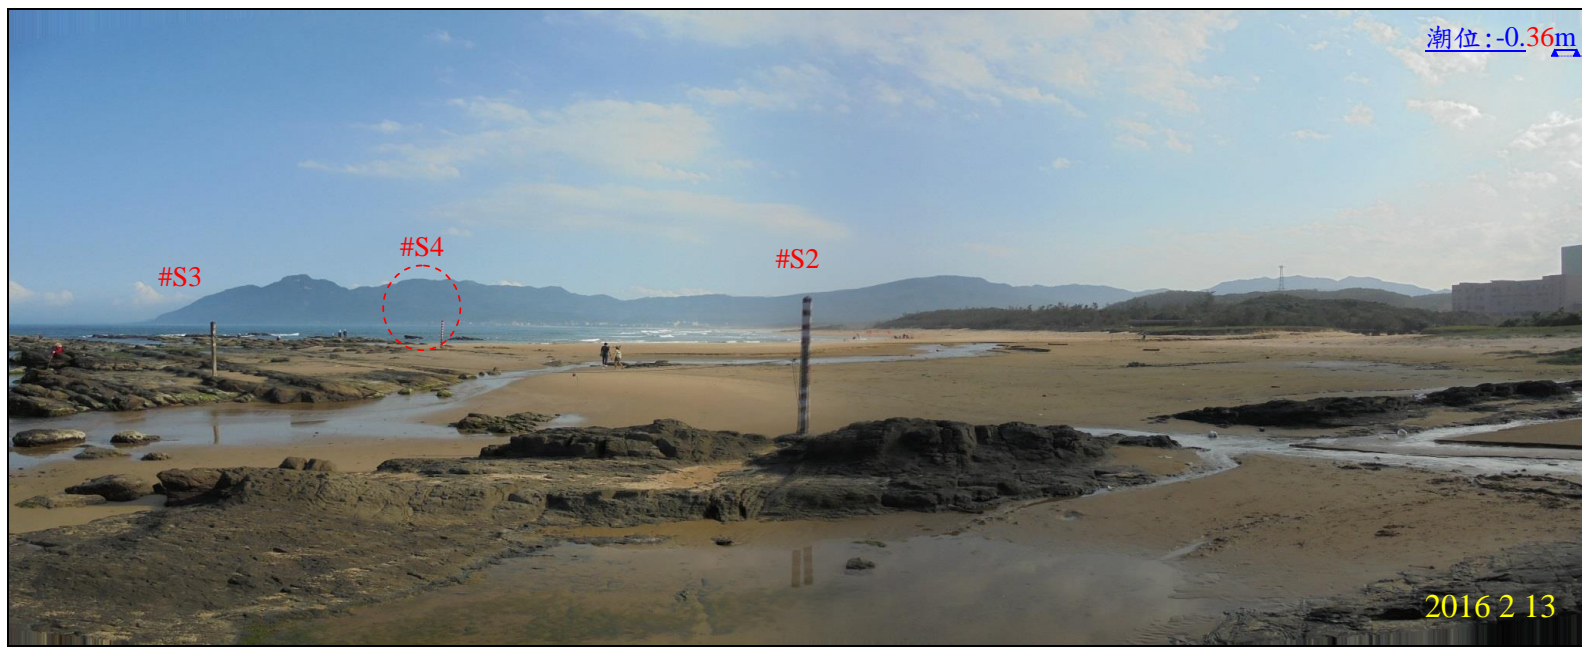
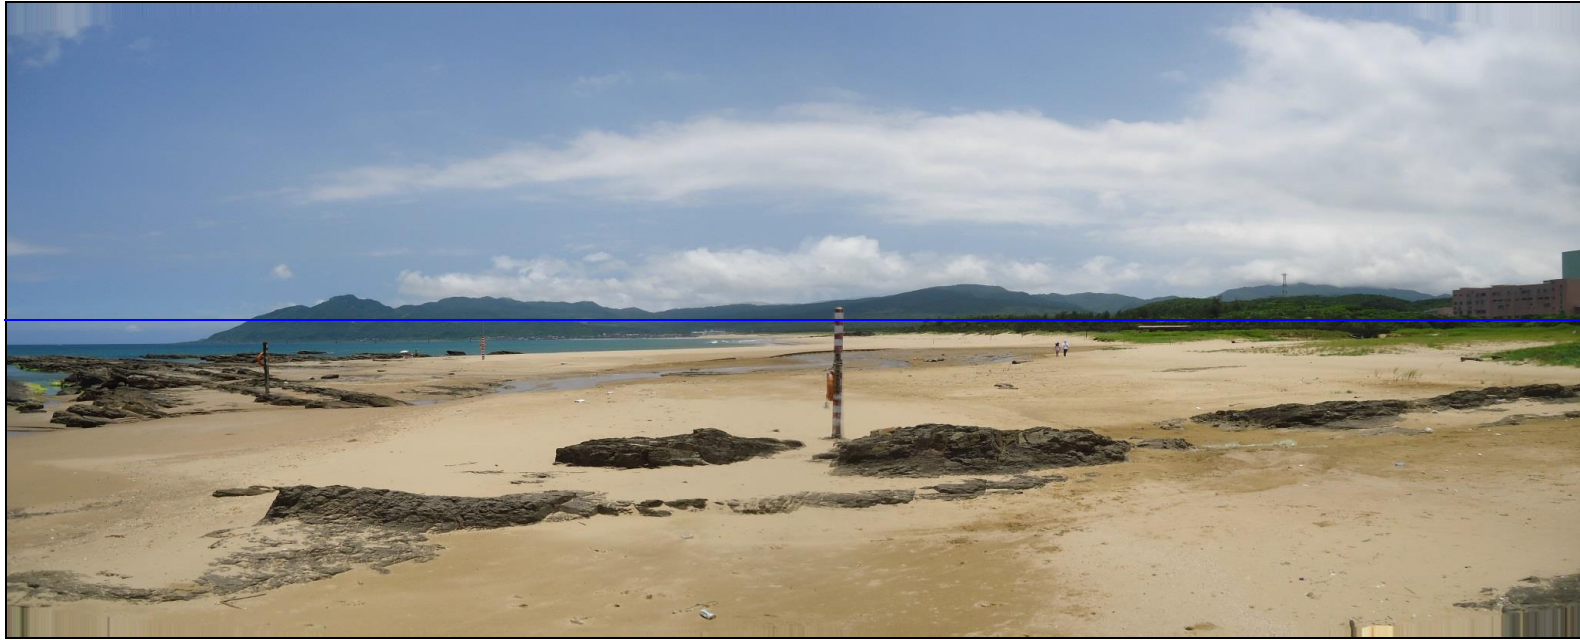
附圖 2-2 監測區北側礁石區內觀測樁位置圖(2015/06/14)(2016/2/13)

潮位: -0.36m
