鹽寮海岸短期性養灘之監督工作

第 227 次(112 年 3 月份)監測報告

委託單位：台灣電力股份有限公司

執行單位：美華環境科技股份有限公司

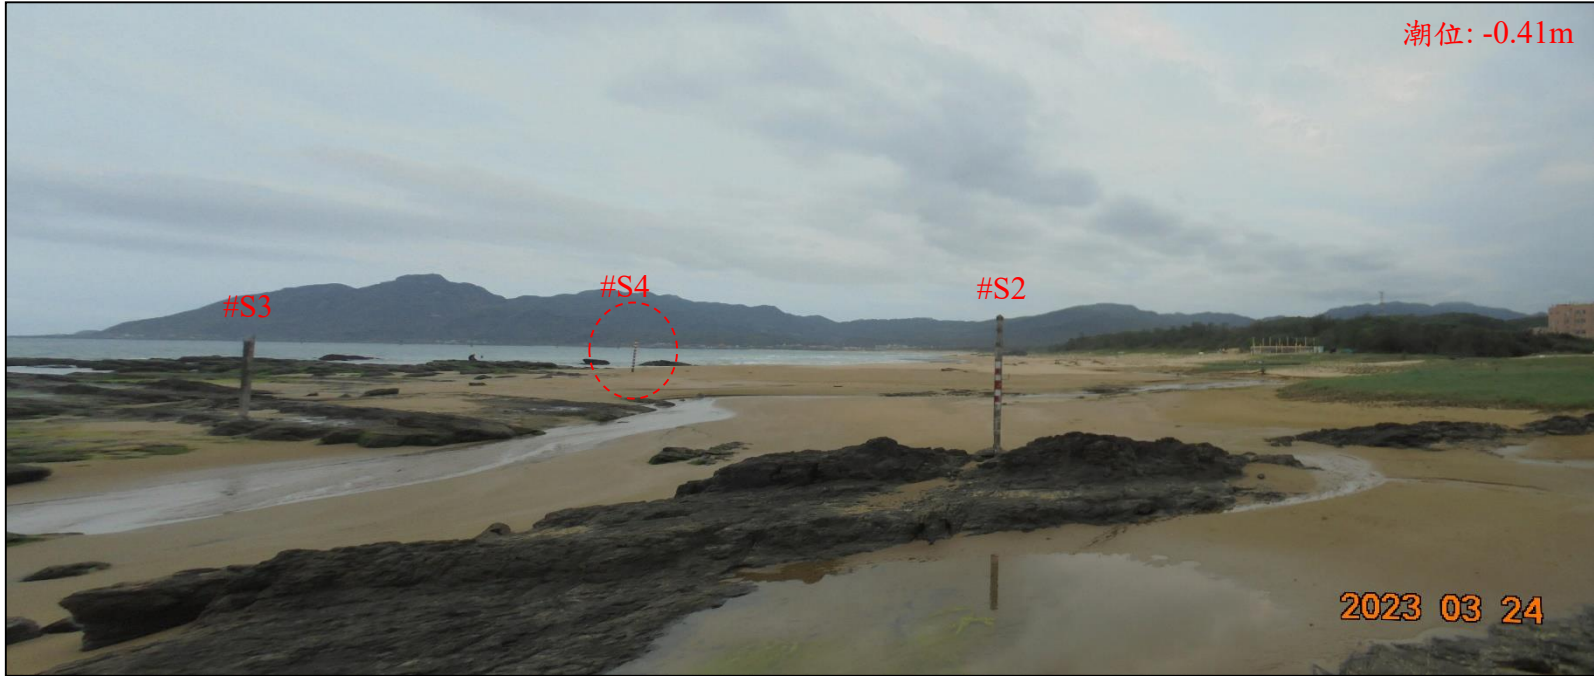
圖 3-6 監測區北側礁石區內觀測樁位置圖 (2023/03/24)

觀測樁觀測法執行前，首要選定輔助監測標的樁。基於監測之方便性、不增設太多輔助監測設施及考慮監測區沙灘遊憩安全的維護原則，選定監測區內原有的地物地貌如監測區北側礁石區內救生樁、小舞台前沙灘排球場木樁、監測區南側大岩石附近救生樁，及為執行本監測工作由台電公司協助設置的觀測樁等輔助觀測標的。輔助觀測樁觀測法執行前置作業規劃，在選定及建置量測標的樁後，應進一步測量輔助觀測樁頂高程。以樁頂高程作為參考點，再輔以簡單的丈量工具量測樁頂與沙灘面距離，以期掌握輔助樁附近地形之變動情形，作為決定後續地形監測作業方法之依據。監測區鹽寮沙灘現況及輔助觀測樁分佈如圖 3-5~圖 3-11 所示。

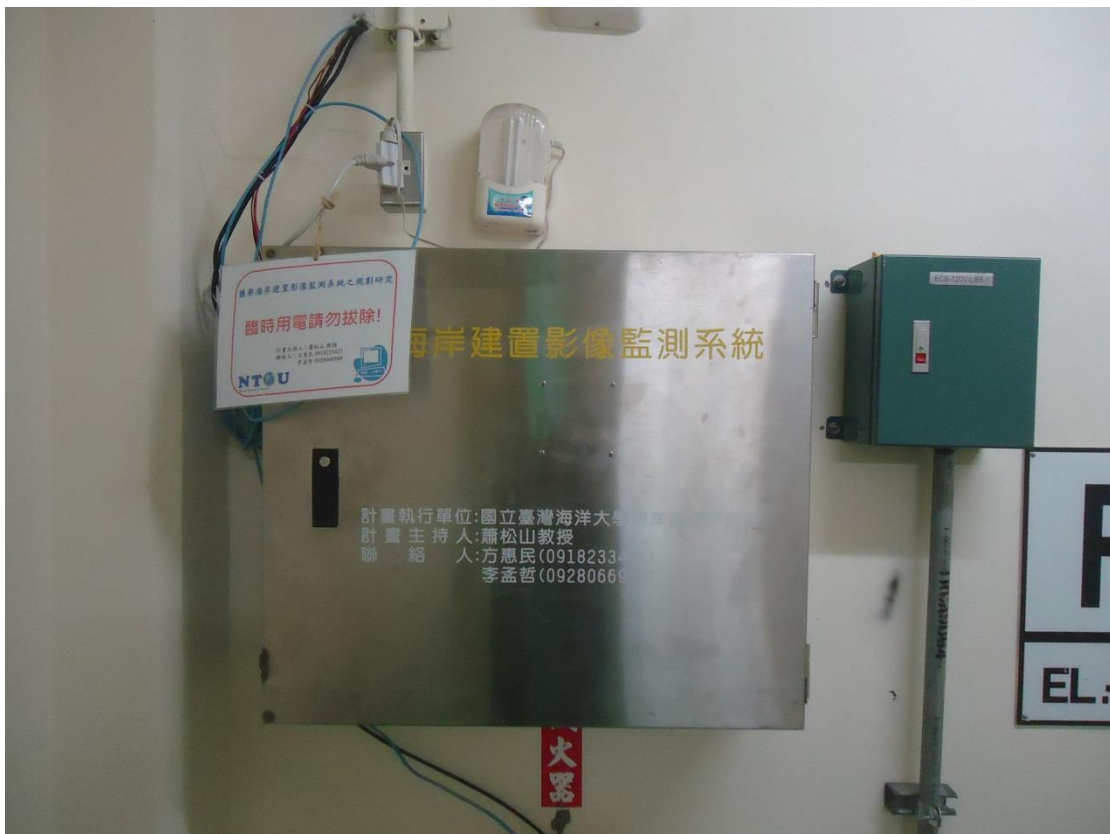
圖 3-14 觀測站主機機箱

本影像監測範圍由龍門電廠進水口南防波堤以迄鹽寮沙灘大岩礁(黑石仔)間約 1.0 公里之海岸線為範圍，如圖 3-13 所示。基於系統穩定性及維護之方便性，影像監測系統建置於進水口電解加氣機房頂樓室內，如圖 3-14。為獲取較清晰與銳化之海岸影像資訊，鹽寮影像觀測系統採較高解析之數位攝影機進行海岸影像攝影。由於計畫範圍沿岸長度約 1 公里，為取得較高解析之影像資料，採 2 部攝影機分 2 個影像視角進行海岸攝影，其拍攝範圍示意如圖 3-15 所示。影像系統於每日 AM6:00~PM6:00 期間，每小時整點啟動攝影機，以 4Hz 之影像攫取速度，連續 10 分鐘拍攝鹽寮海岸影像並存檔。另外，為濾除碎波帶至海岸沖刷區之碎波泡沫影響，將連續 10 分鐘拍攝鹽寮海岸影像進行平均，製作平均影像儲存之，以供後續海岸影像偵測應用。其中，影像觀測系統程式執行流程如圖 3-16 所示。
