鹽寮海岸短期性養灘之監督工作

第 233 次(112 年 9 月份)

監測報告

委託單位：台灣電力股份有限公司

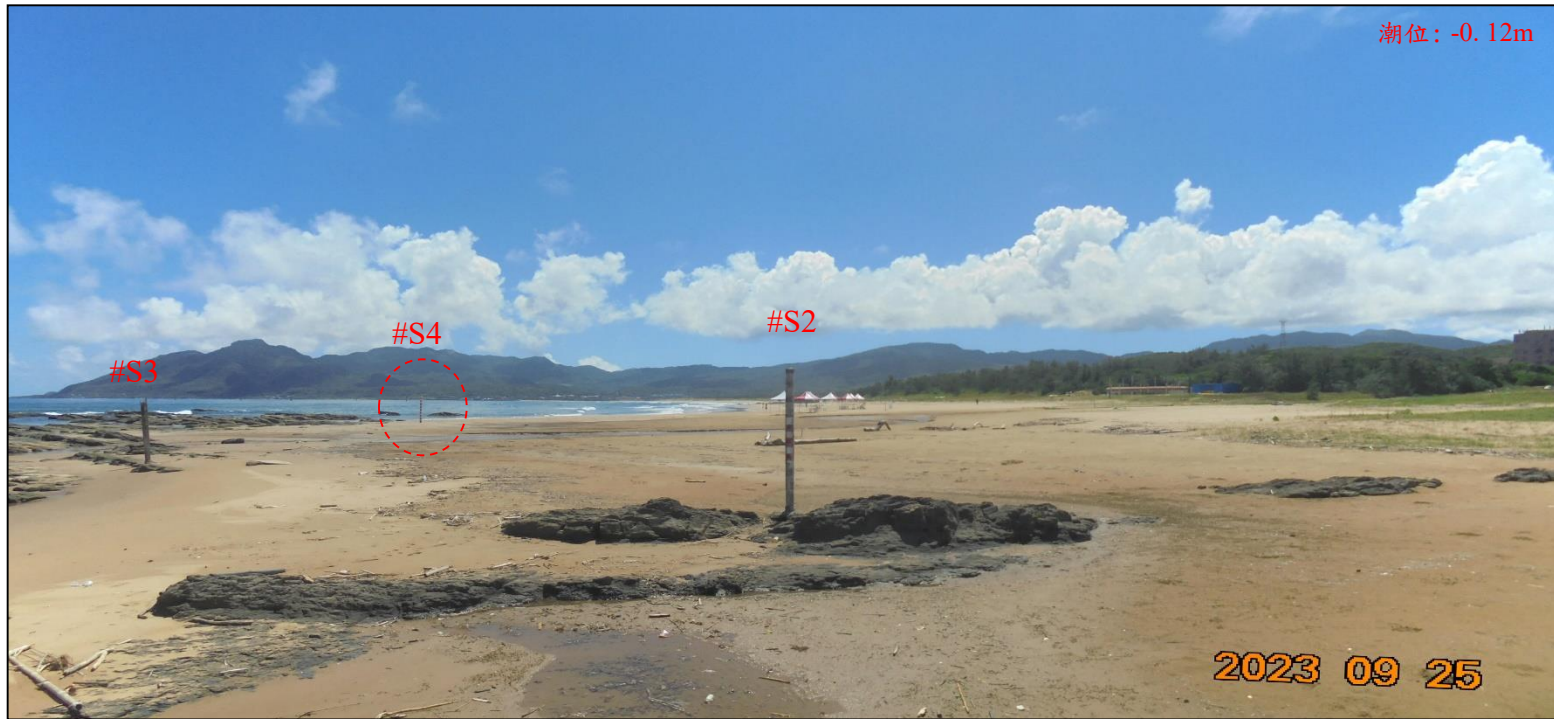
圖 3-9 監測區北側礁石區內觀測樁位置圖 (2023/09/25)

觀測樁觀測法執行前，首要選定輔助監測標的樁。基於監測之方便性、不增設太多輔助監測設施及考慮監測區沙灘遊憩安全的維護原則，選定監測區內原有的地物地貌如監測區北側礁石區內救生樁、小舞台前沙灘排球場木樁、監測區南側大岩石附近救生樁，及為執行本監測工作由台電公司協助設置的觀測樁等輔助觀測標的。輔助觀測樁觀測法執行前置作業規劃，在選定及建置量測標的樁位後，進一步測量輔助觀測樁頂高程。樁頂高程可作為參考點，再輔以簡單的丈量工具量測樁頂與沙灘面距離，以期掌握輔助樁附近地形之變動情形，作為決定後續地形監測作業方法之依據。監測區鹽寮沙灘現況及輔助觀測樁分佈如圖 3-8~圖 3-14 所示。

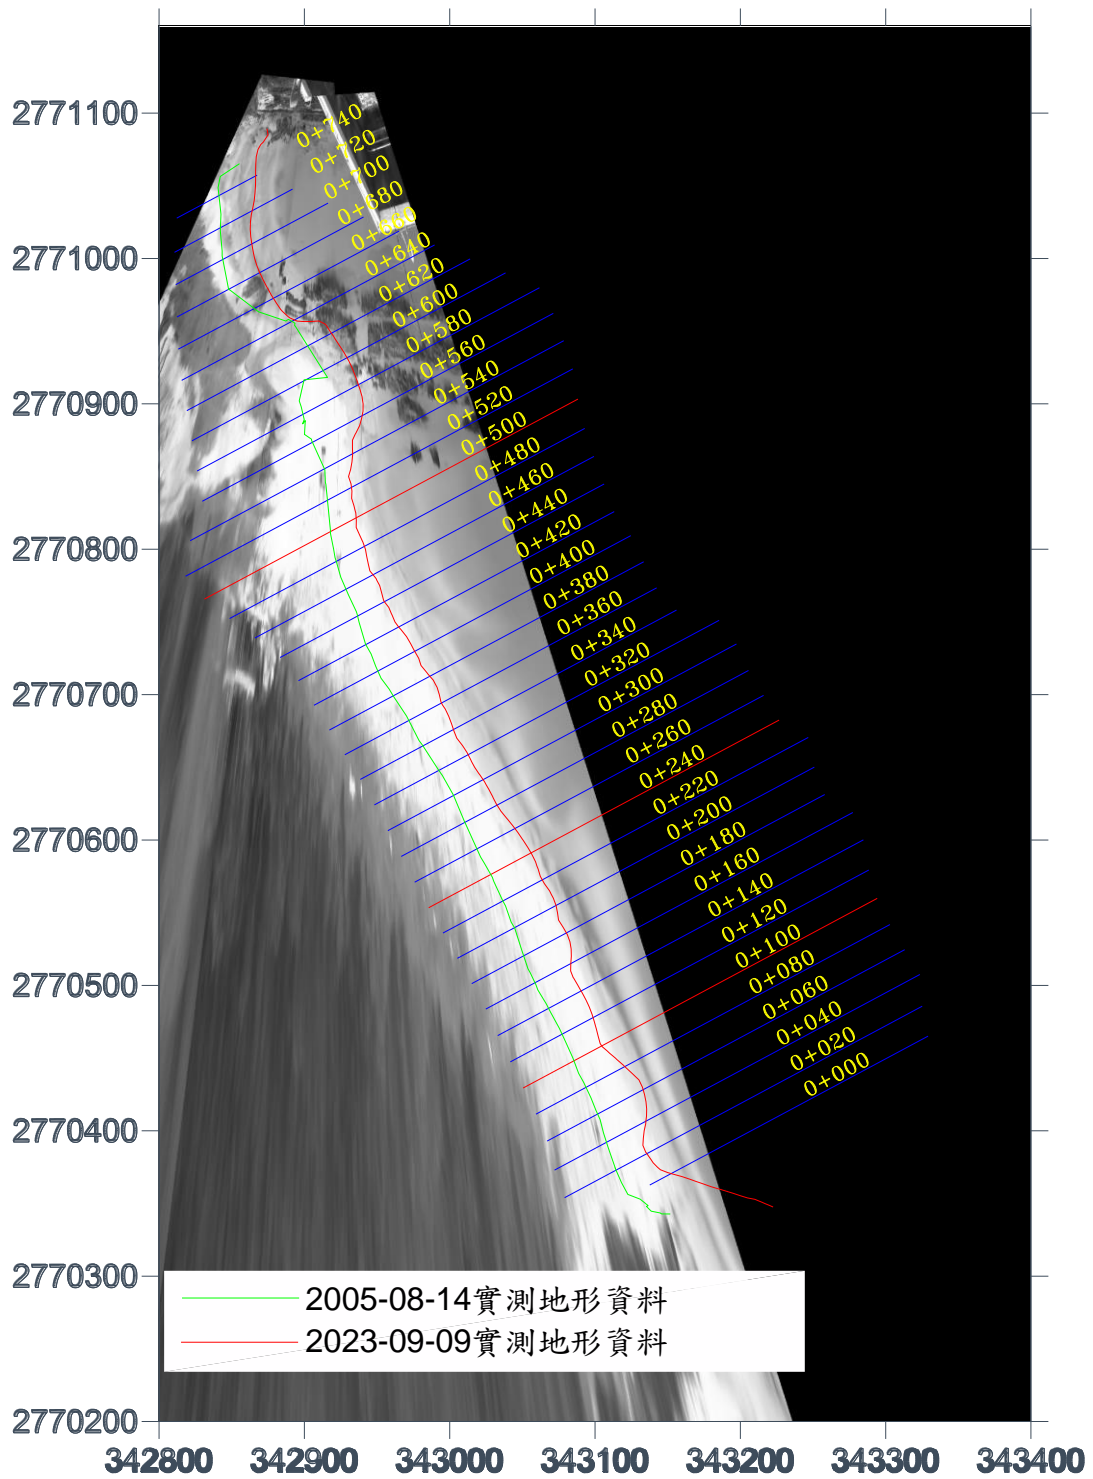
圖 4-19 長期實測 0^m 灘線比對平面示意圖(2023/09/09)

海灘寬度分析分為短期變動分析及長期趨勢分析，其中短期變動係以本次(2023/9/9)測繪之 0^m 灘線與前次(2023/8/13)測繪之 0^m 灘線進行比對；長期趨勢分析則係以本次(2023/9/9)測繪之 0^m 灘線與計畫起始(2005/8/14)測繪之 0^m 灘線進行比對。各海岸監測斷面比對分析成果如表 4-5，0^m 灘線長期比對圖如圖 4-22 所示。

由監測成果顯示，計畫區海灘之短期變動情形在監測斷面 STA：0+440 至監測斷面 STA：0+560 大抵呈現 0^m 灘線退縮情形，最大退縮量為 15.05m(STA：0+540)，其餘部分則大抵呈現 0^m 灘線向海側延伸之情形，最大延伸量為 19.05m(STA：0+60)，整體 0^m 灘線呈現向海側延伸之情形。而長期趨勢而言，計畫區各監測斷面皆呈現 0^m 灘線向海側延伸之情形，最大延伸量為 43.23m(STA：0+580)，由本次實測地形測繪成果顯示，現況計畫區海灘整體呈現淤積狀況，暫無啟動養灘之需求，其海岸保護應持續辦理地形監測為主。
