**彰化濱海工業區開發計畫  
辦理情形暨環境監測  
111年第3季報告  
(期間為111年7月至111年9月)**

**開發單位：經濟部工業局**

**執行監測調查單位：中興工程顧問股份有限公司**

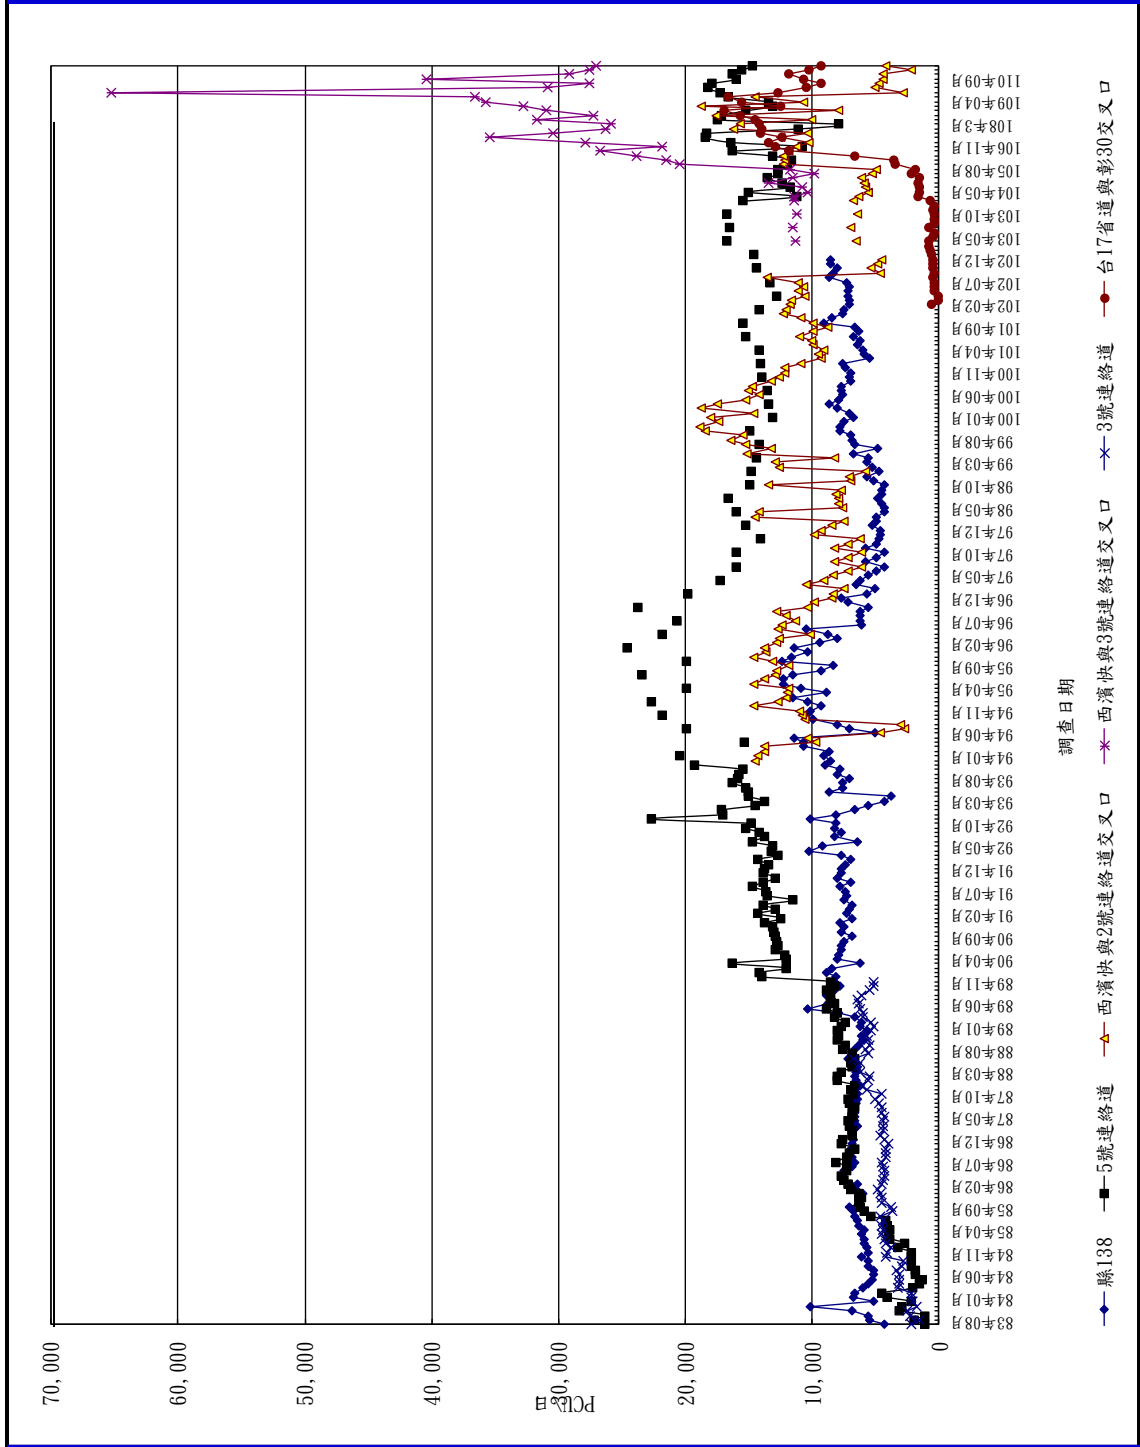
圖 3.1.4-1 彰濱地區歷次交通流量監測結果(1/2)

有關歷年彰濱地區交通量之調查結果，茲整理如圖 3.1.4-1 所示。經由 5 號連絡道路進入彰濱工業區之施工車輛數，大致與上季相差不大，交通狀況並無產生明顯異常之影響。另對照本計畫針對 5 號連絡道路之交通流量實測資料，可知經由 5 號連絡道路進入彰濱工業區之施工車輛數目均遠低於本監測計畫實測之大型車及特種車數量，即經由 5 號連絡道路進出彰濱工業區之施工車輛對於該道路交通之影響極為有限。其原因推測除部份交通流量係因彰濱工業區之逐漸開發所產生外，本省沿海地區普遍開發、台 17 線連通台灣西部及交通量自然成長等因素，亦有不小的貢獻，其歷次調查均維持 A~B 級之服務水準。

此外，由 5 號連絡道路進入彰濱工業區之大型車輛數，則與上季相差不大，惟對於各連絡道之交通狀況並無產生明顯異常之影響。另對照本計畫針對 5 號連絡道路之交通流量實測資料，可知經由 5 號連絡道路進入彰濱工業區之施工車輛數目均遠低於本監測計畫實測之大型車及特種車數量，即經由 5 號連絡道路進出彰濱工業區之施工車輛對於該道路交通之影響極為有限。
