鹽寮海岸短期性養灘之監督工作

第 140 次監測報告

委託單位：台灣電力公司

執行單位：國立台灣海洋大學
近海防災科技研究中心

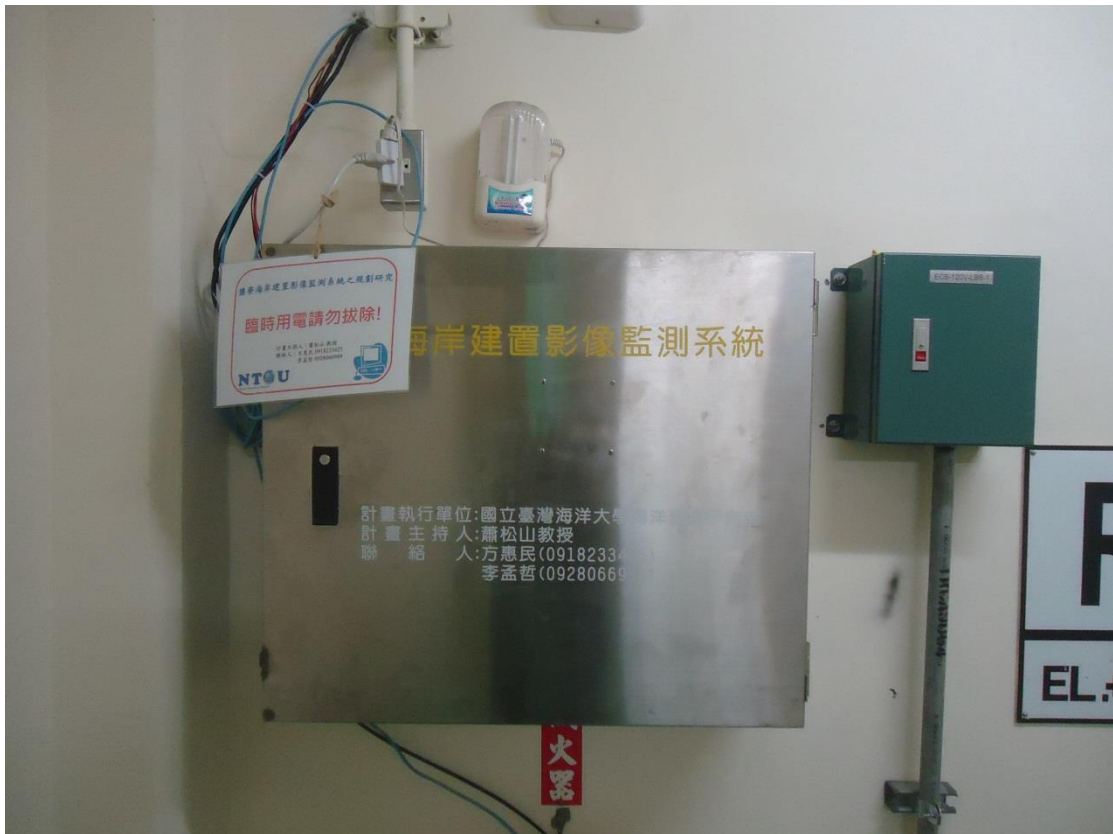
圖 3-15 觀測站主機機箱

本影像監測範圍由龍門電廠進水口南防波堤以迄鹽寮沙灘大岩礁(黑石仔)間約 1.0 公里之海岸線為範圍，如圖 3-14 所示。基於系統穩定性及維護之方便性，影像監測系統建置於進水口電解加氣機房頂樓室內，如圖 3-15。為獲取較清晰與銳化之海岸影像資訊，鹽寮影像觀測系統採較高解析之數位攝影機進行海岸影像攝影。由於計畫範圍沿岸長度約 1 公里，為取得較高解析之影像資料，採 2 部攝影機分 2 個影像視角進行海岸攝影，其拍攝範圍示意如圖 3-16 所示。影像系統於每日 AM6:00~PM6:00 期間，每小時整點啟動攝影機，以 4Hz 之影像攫取速度，連續 10 分鐘拍攝鹽寮海岸影像並存檔。另外，為濾除碎波帶至海岸沖刷區之碎波泡沫影響，將連續 10 分鐘拍攝鹽寮海岸影像進行平均，製作平均影像儲存之，以供後續海岸影像偵測應用。其中，影像觀測系統程式執行流程如圖 3-17 所示。
