**彰化濱海工業區開發計畫
辦理情形暨環境監測
111 年第 4 季報告
(期間為 111 年 10 月至 111 年 12 月)**

開發單位：經濟部工業局

執行監測調查單位：中興工程顧問股份有限公司

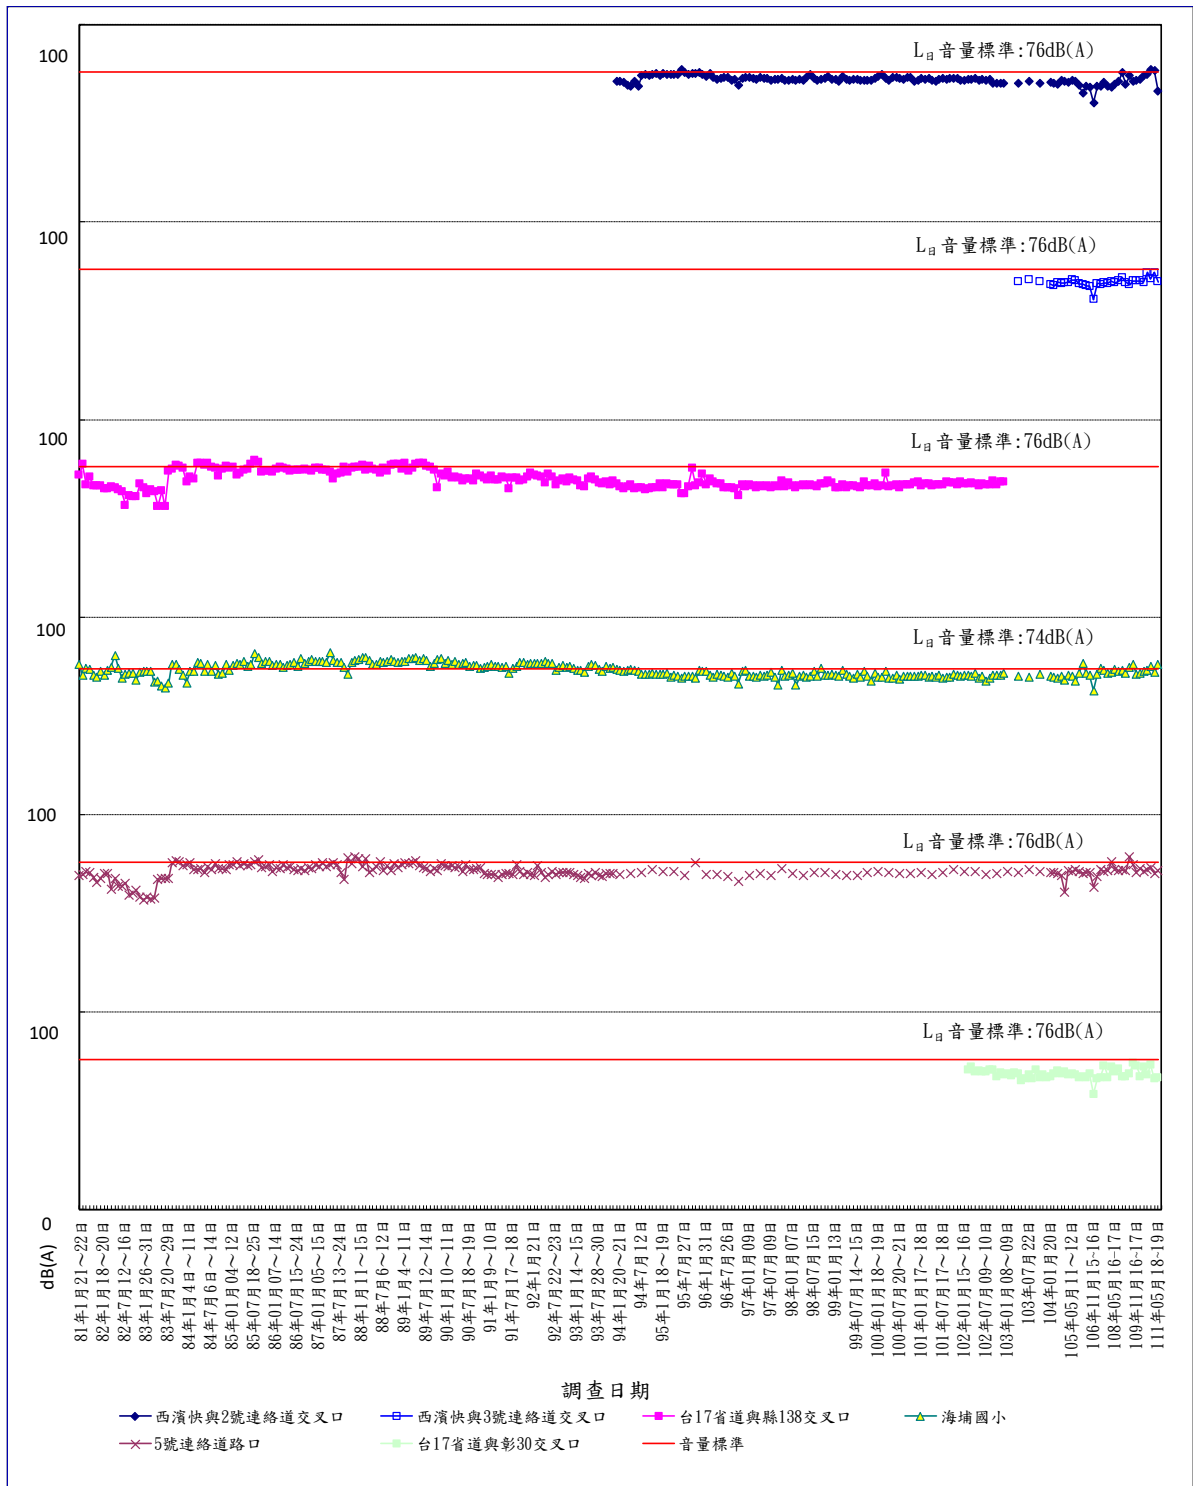
圖 3.1.2-1 彰濱地區歷次噪音 L_日 監測結果

1. 5號連絡道與台17省道路口兩處測站，其歷次測值甚少出現不符環境音量標準的情形。5號連絡道路口綜合測站歷年各時段均能音量平均值分別為 $L_{日}72.3\text{dB(A)}$ 、 $L_{晚}67.7\text{dB(A)}$ 、 $L_{夜}65.8\text{dB(A)}$ ，尚屬穩定良好；惟本案施工區之進出車輛，仍應注意減速及相關降低噪音之措施。
2. 17省道與彰30交叉口測站歷年之平均值分別為 $L_{日}69.2\text{dB(A)}$ 、 $L_{晚}64.2\text{dB(A)}$ 、 $L_{夜}61.4\text{dB(A)}$ ，其調查結果皆符合“道路邊地區”第三類管制區之管制標準。
