鹽寮海岸短期性養灘之監督工作

第 228 次(112 年 4 月份)

監測報告

委託單位：台灣電力股份有限公司

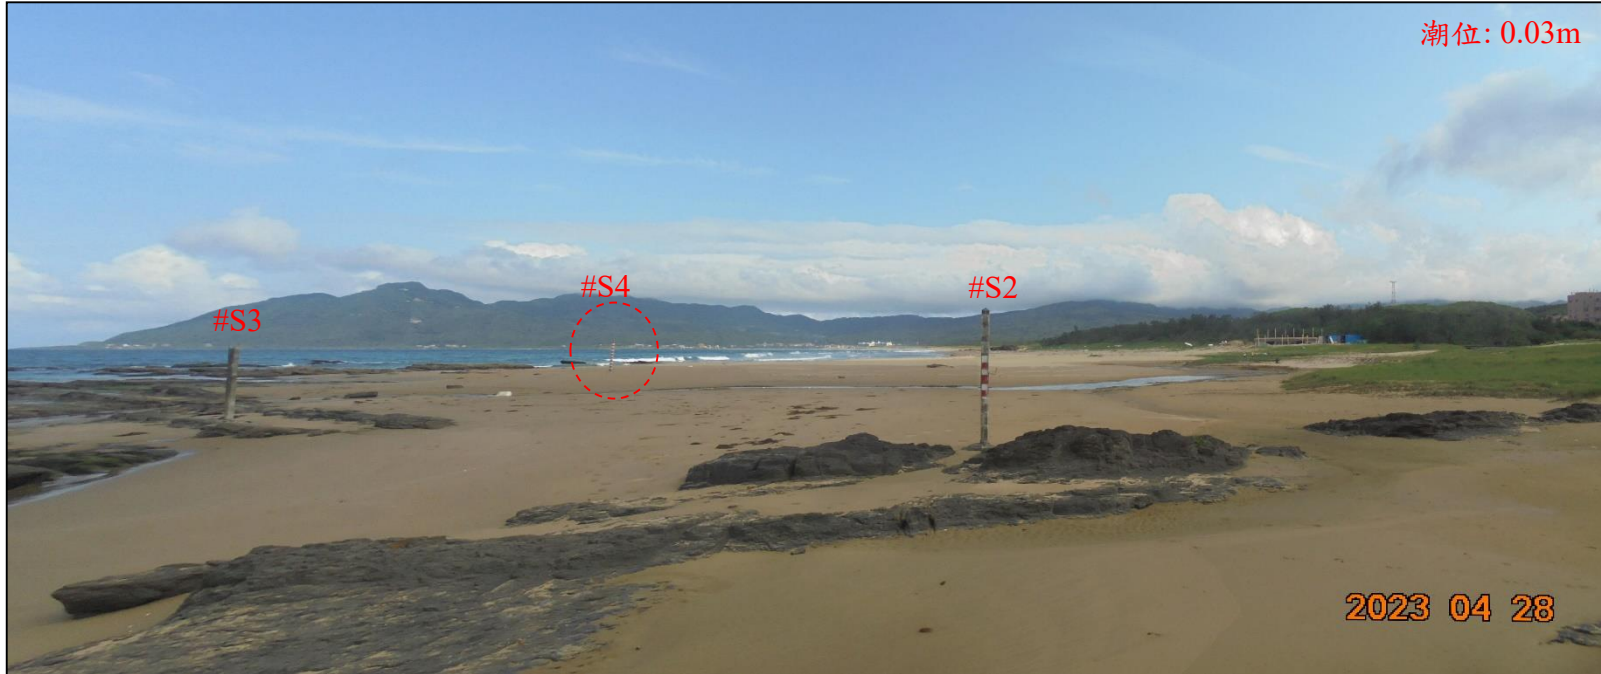
圖 3-6 監測區北側礁石區內觀測樁位置圖 (2023/04/28)

觀測樁觀測法執行前，首要選定輔助監測標的樁。基於監測之方便性、不增設太多輔助監測設施及考慮監測區沙灘遊憩安全的維護原則，選定監測區內原有的地物地貌如監測區北側礁石區內救生樁、小舞台前沙灘排球場木樁、監測區南側大岩石附近救生樁，及為執行本監測工作由台電公司協助設置的觀測樁等輔助觀測標的。輔助觀測樁觀測法執行前置作業規劃，在選定及建置量測標的樁後，應進一步測量輔助觀測樁頂高程。以樁頂高程作為參考點，再輔以簡單的丈量工具量測樁頂與沙灘面距離，以期掌握輔助樁附近地形之變動情形，作為決定後續地形監測作業方法之依據。監測區鹽寮沙灘現況及輔助觀測樁分佈如圖 3-5~圖 3-11 所示。

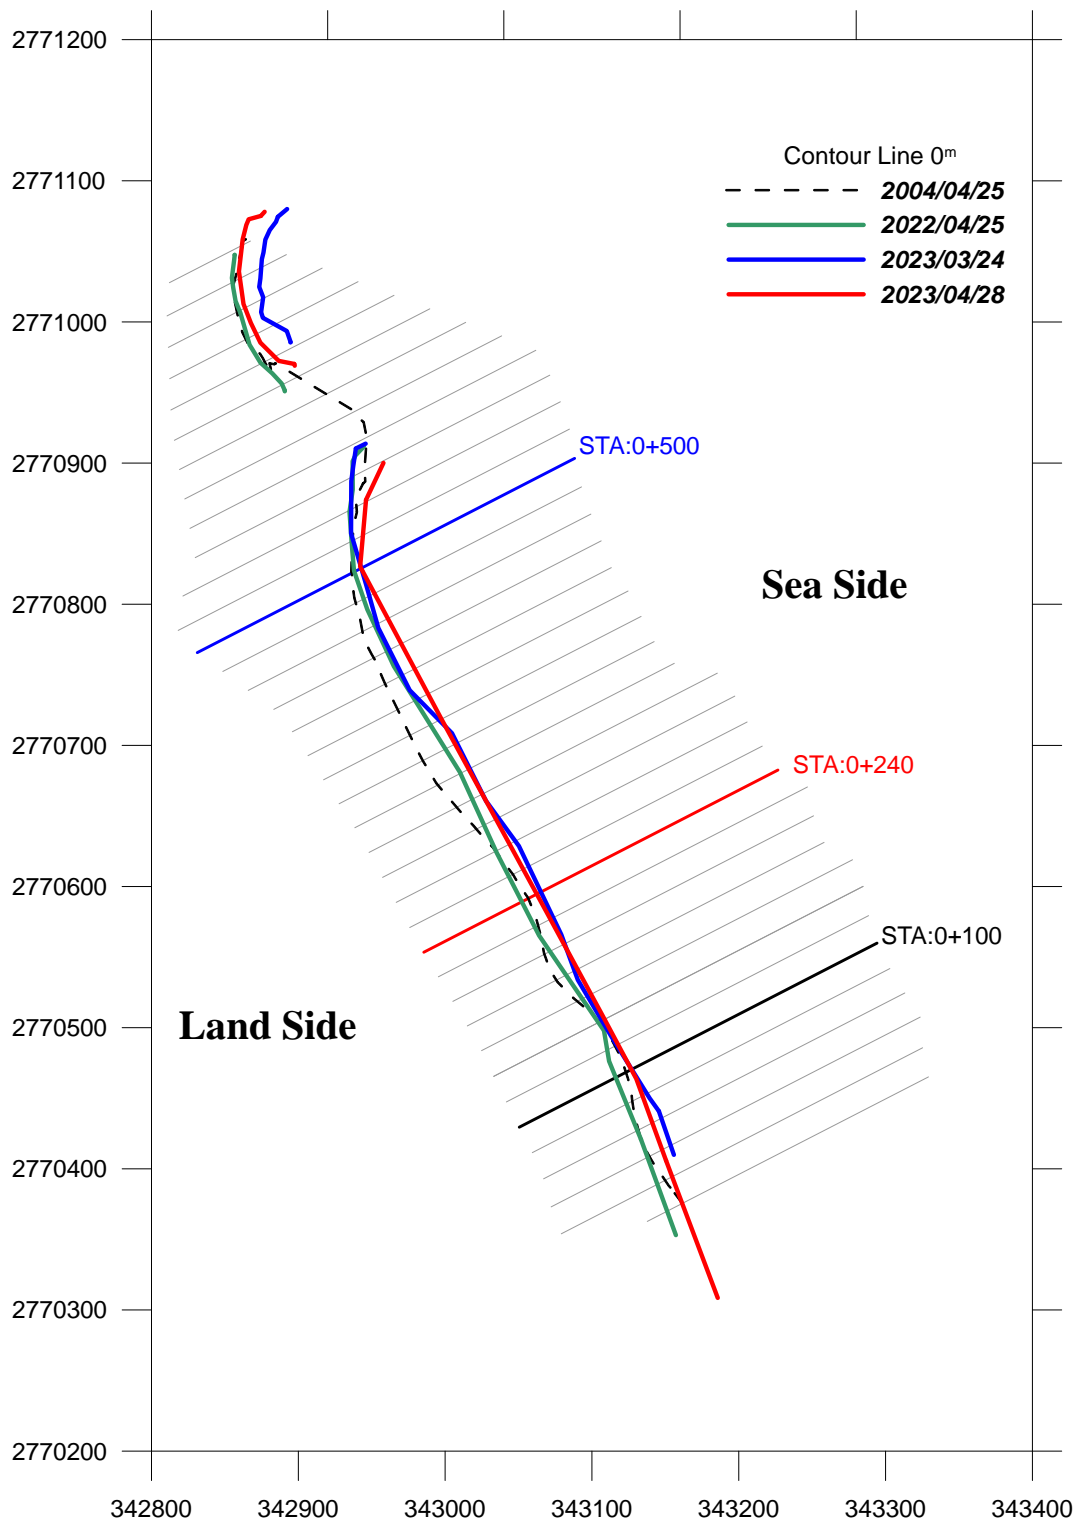
圖 4-15 鹽寮海岸線變遷分析比較圖

本計畫執行期間岸線變遷分析作業，係引用龍洞波浪浮標測站之波浪與福隆漁港潮位資料作為輔助分析資料，本(四)月海岸線影像拼接成果如圖 4-14 所示；並依每相鄰一個月及近一年影像分析成果繪海岸線，如圖 4-15 所示。

另外，根據 2004 年 5 月監測開始至 2023 年 4 月底為止的地形觀測結果顯示，監測區灘岸地形變動相對劇烈區主要集中在監測區南側大岩礁前沙灘與監測區防風籬區域前沙灘之 STA：0+100、STA：0+240 及小舞台前沙灘 STA：0+500 區段附近。影像岸線變動分析遂針對此三個斷面進行分析，結果分別如圖 4-16 海岸線斷面沙灘寬度變化圖及表 4-2 海岸線斷面沙灘寬度變化分析表所示。由鹽寮沙灘逐月岸線變遷分析與海岸線斷面沙灘寬度變化分析結果顯示，本(四)月海岸線(2023/4/28)與前月(2023/3/24)比較結果顯示，STA：0+100、STA：0+240 與 STA：0+500 處 0^m灘線均往陸側退縮 0.26、3.19 與 0.17 公尺，影像成果顯示南側大岩礁前沙灘、防風籬區域與小舞台前沙灘 0^m灘線均往陸側退縮。
