鹽寮海岸短期性養灘之監督工作

第 225 次監測報告

委託單位：台灣電力股份有限公司

執行單位：美華環境科技股份有限公司

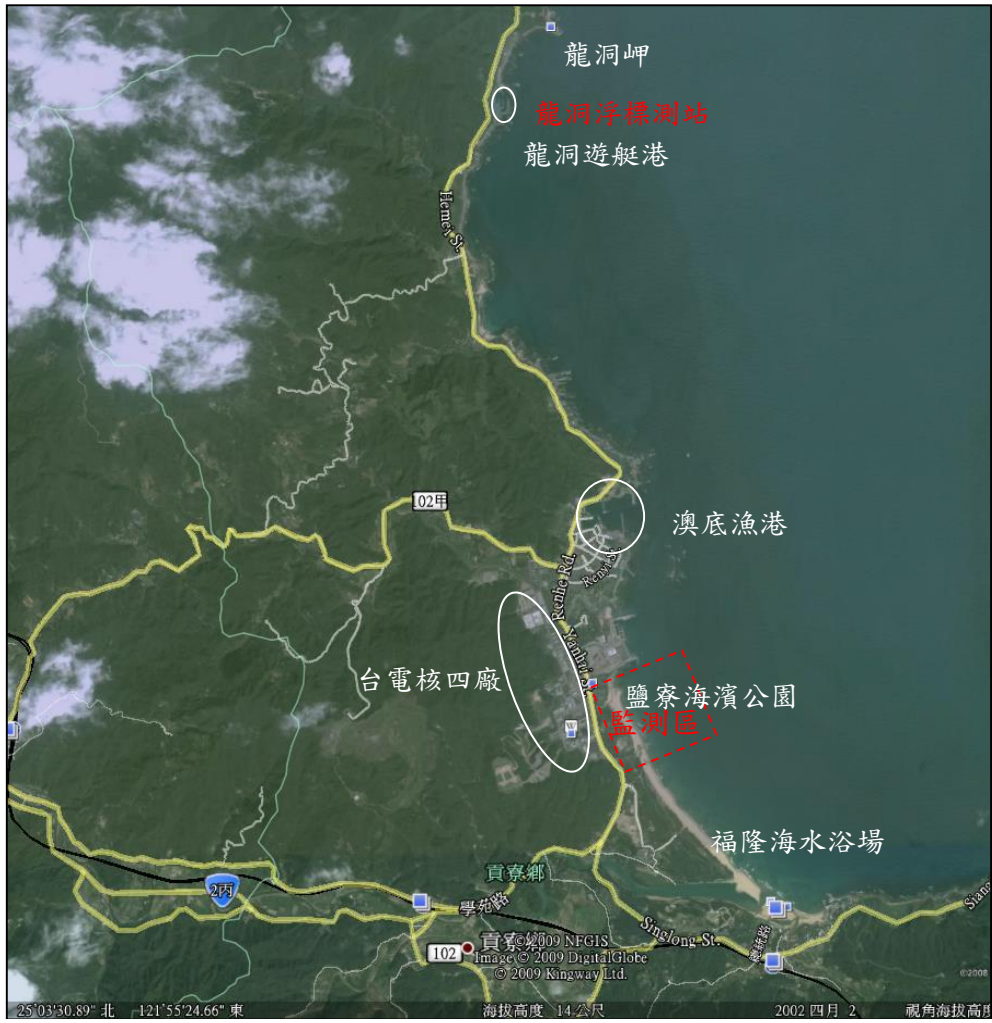
圖 2-1 中央氣象局龍洞浮標測站位置圖

岸線變遷為一複雜之過程，主要受波浪、潮流、風及海岸地形等因素所形成的近岸動力學系統主導。為了能有效掌握海岸地區近岸流場的季節性變化，必須進行長期性海氣象觀測。本計畫監測區鹽寮沙灘位處東北角海岸地區，由於原設置於監測範圍內之福隆資料浮標站已經於 2008 年 8 月份撤除，後續監測區附近海氣象資料蒐集分析，則輔以中央氣象局龍洞浮標測站之資料，其位置座標為東經 121 度 55 分 46 秒，北緯 25 度 2 分 53 秒，設置水深 30 公尺，相關位置如圖 2-1 所示。另潮位資料參考中央氣象局年潮汐表。

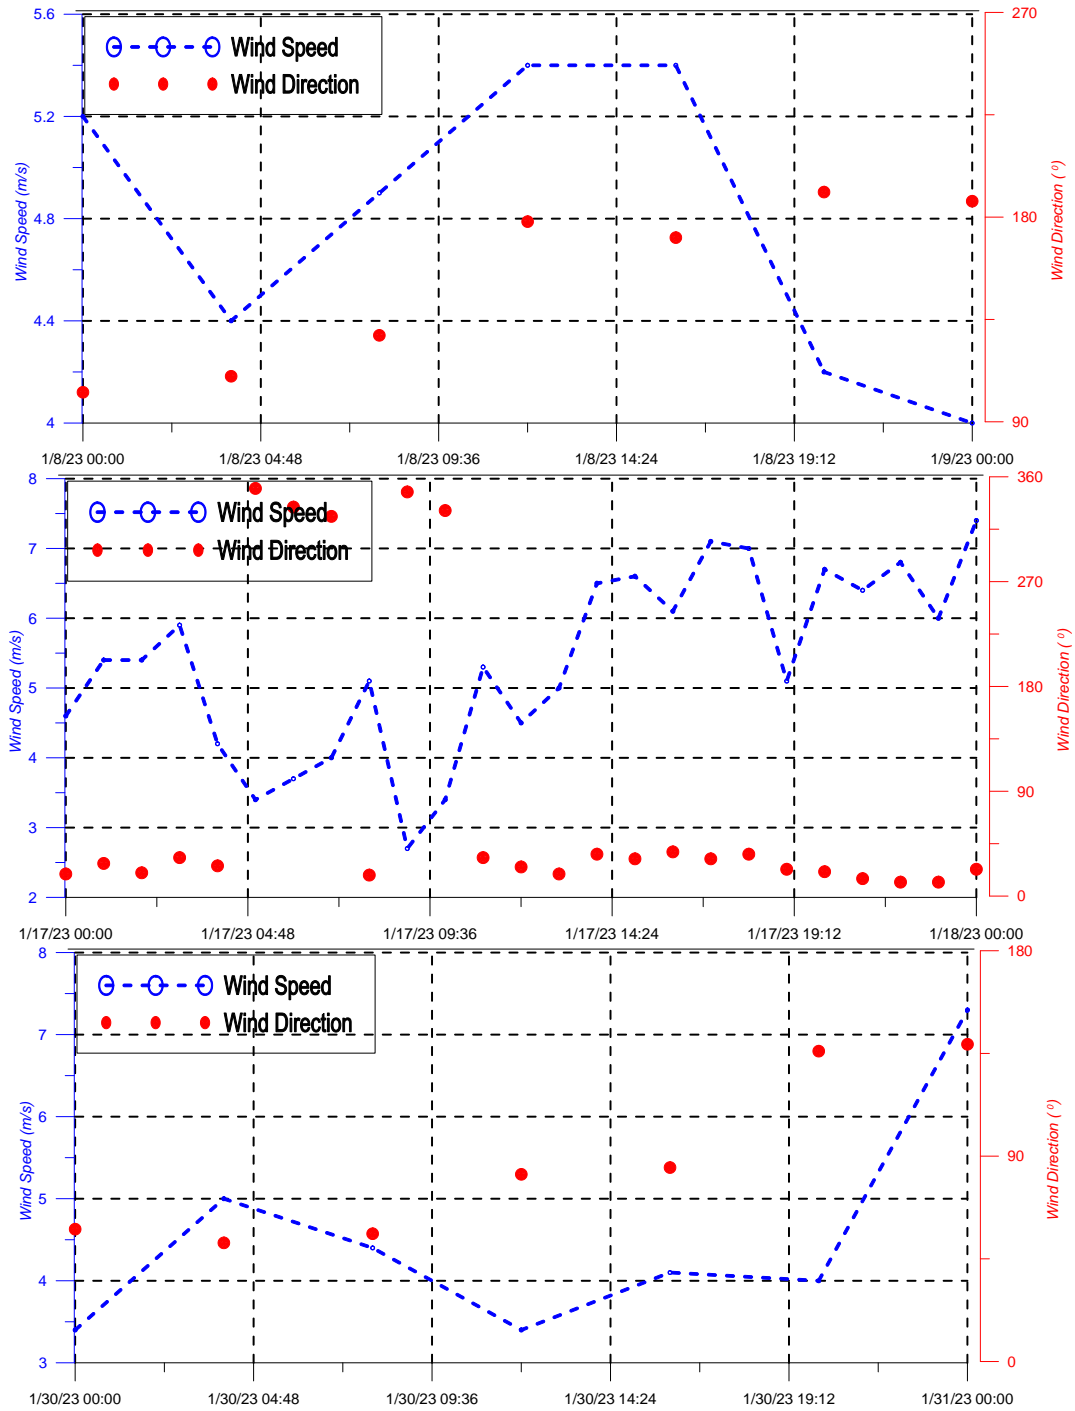
圖 2-2 風速風向時序列變化圖

本監督計畫基於日後相關海岸地形變遷機制探討之需，使用龍洞浮標測站觀測資料，以供作後續相關監測區灘岸變遷分析背景資料。為能顯示監測時程鹽寮當地的海氣象條件，上述龍洞浮標測站監測資料，作為監測分析的海氣象背景資料如附表 3-1~附表 3-5 之監測記錄表。本（第 225 次）測期配合現場監測時程，共蒐集風、波浪、溫度及氣壓等資料如圖 2-2~圖 2-5。

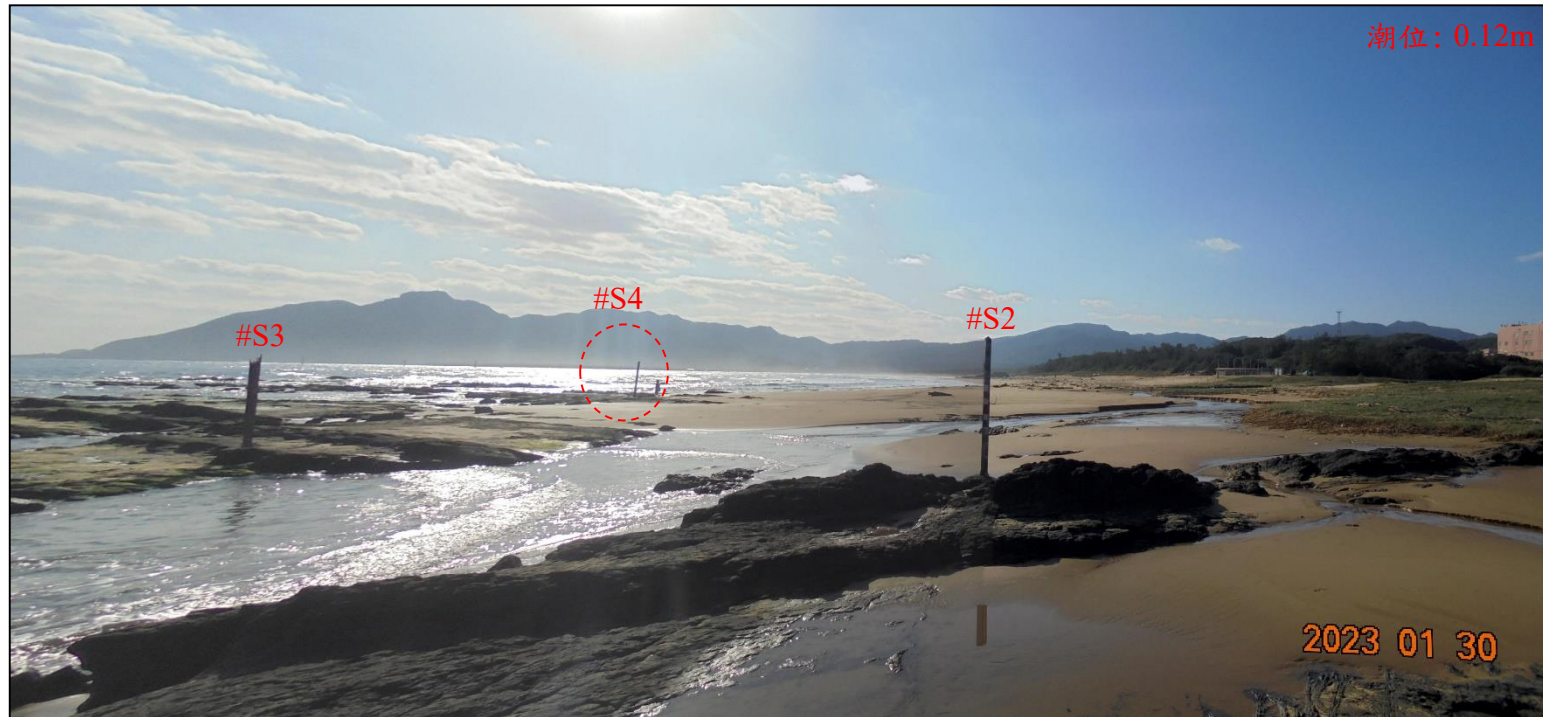
圖 3-6 監測區北側礁石區內觀測樁位置圖 (2023/01/30)

觀測樁觀測法執行前，首要選定輔助監測標的樁。基於監測之方便性、不增設太多輔助監測設施及考慮監測區沙灘遊憩安全的維護原則，選定監測區內原有的地物地貌如監測區北側礁石區內救生樁、小舞台前沙灘排球場木樁、監測區南側大岩石附近救生樁，及為執行本監測工作由台電公司協助設置的觀測樁等輔助觀測標的。輔助觀測樁觀測法執行前置作業規劃，在選定及建置量測標的樁位後，進一步測量輔助觀測樁頂高程。樁頂高程可作為參考點，再輔以簡單的丈量工具量測樁頂與沙灘面距離，以期掌握輔助樁附近地形之變動情形，作為決定後續地形監測作業方法之依據。監測區鹽寮沙灘現況及輔助觀測樁分佈如圖 3-5~圖 3-11 所示。

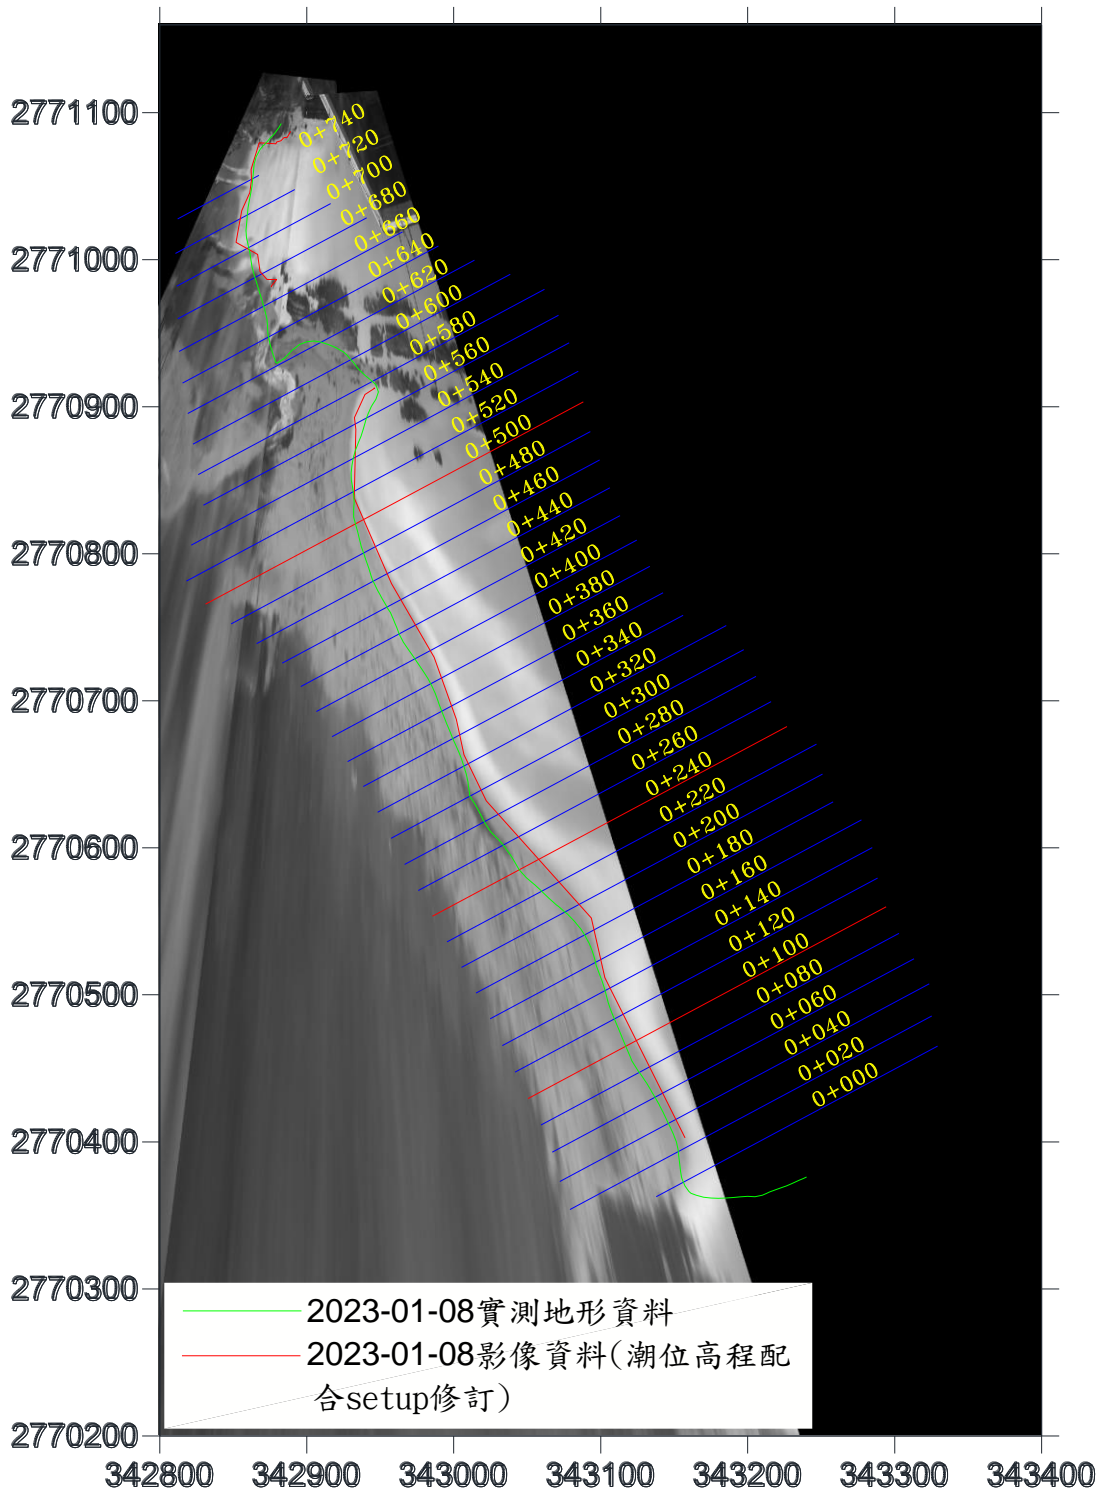
圖 3-21 水位線分析結果圖(2023/01/08)

根據前述岸線偵測分析方法流程，擷取 2023 年 1 月 8 日鹽寮影像觀測系統之逐時平均影像(06:00~18:00)，再依前述潮位修正及潮位配合波浪水位堆升(setup)修正方式，及配合龍洞潮位與遊艇港外海波浪資料進行如圖 3-21 之水位線分析岸線。

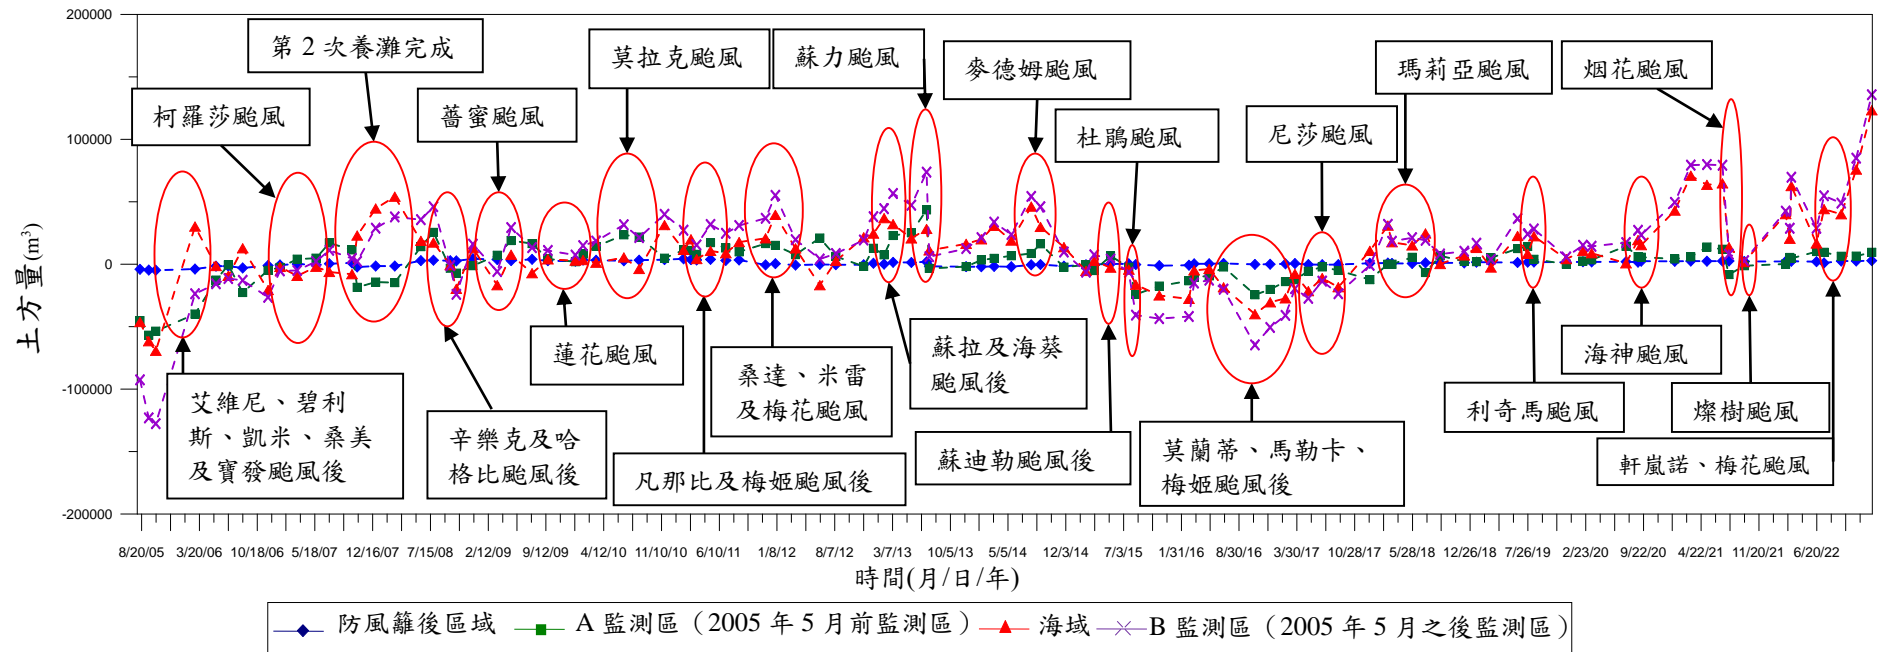
圖 4-3 鹽寮監測區歷年土砂侵淤量比較折線圖

本測期測繪成果相較於 2005 年 5 月 25 日測繪之比較基礎地形顯示，防風籬區土砂淤積量約達 2887.22m³，鹽寮沙灘陸域 A 監測區土砂淤積量約達 9599.42 m³，海域（0~-3m）區土砂淤積量約達 123276.81m³，總和鹽寮沙灘 B 監測區之土砂淤積量約達 135763.45m³。若與第 223 次測期(2022 年 11 月 12 日)測繪地形比較，防風籬區域之土砂淤積量達 267.10 m³，鹽寮沙灘陸域 A 監測區土砂淤積量約達 3087.67m³，海域（0~-3m）區之土砂淤積量達 47453.79 m³，總和鹽寮沙灘 B 監測區土砂淤積量約達 50808.56 m³。計畫範圍之地形於觀測期間雖因東北季風吹拂呈現侵淤互現，惟整體地形變動並不大，屬合理沙灘平衡之過程。B 監測區歷年土砂侵淤量變動化各橫斷面積的土砂侵淤量詳見表 4-2 及附表 3-2。歷年土砂侵淤量比較詳見圖 4-3，本次監測區各斷面高程變化情形如圖 4-4 及圖 4-5 所示。
