鹽寮海岸短期性養灘之監督工作

第 234 次(112 年 10 月份)

監測報告

委託單位：台灣電力股份有限公司

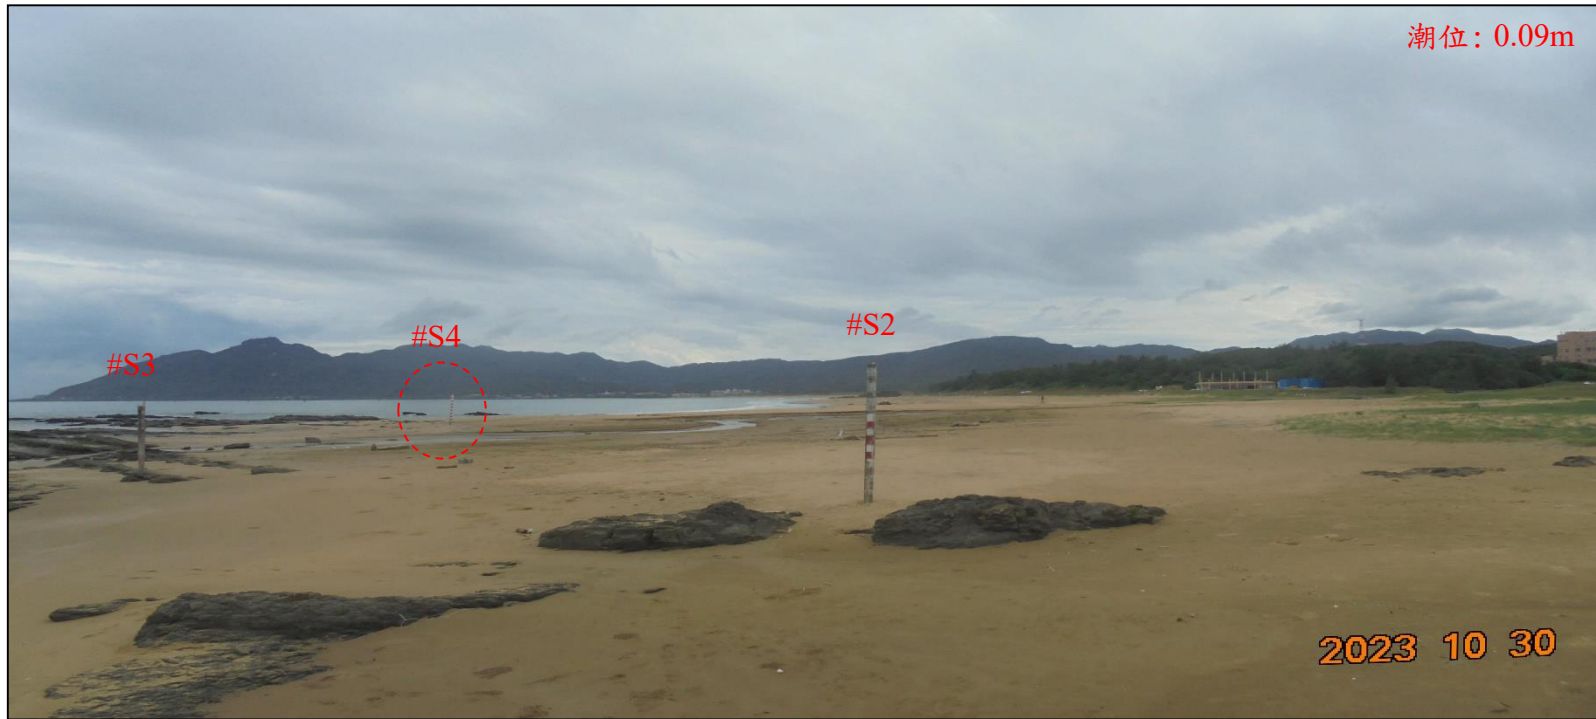
圖 3-9 監測區北側礁石區內觀測樁位置圖 (2023/10/30)

觀測樁觀測法執行前，首要選定輔助監測標的樁。基於監測之方便性、不增設太多輔助監測設施及考慮監測區沙灘遊憩安全的維護原則，選定監測區內原有的地物地貌如監測區北側礁石區內救生樁、小舞台前沙灘排球場木樁、監測區南側大岩石附近救生樁，及為執行本監測工作由台電公司協助設置的觀測樁等輔助觀測標的。輔助觀測樁觀測法執行前置作業規劃，在選定及建置量測標的樁位後，進一步測量輔助觀測樁頂高程。樁頂高程可作為參考點，再輔以簡單的丈量工具量測樁頂與沙灘面距離，以期掌握輔助樁附近地形之變動情形，作為決定後續地形監測作業方法之依據。監測區鹽寮沙灘現況及輔助觀測樁分佈如圖 3-8~圖 3-14 所示。
