**彰化濱海工業區開發計畫  
辦理情形暨環境監測  
111 年第 1 季報告  
(期間為 111 年 1 月至 111 年 3 月)**

**開發單位：經濟部工業局**

**執行監測調查單位：中興工程顧問股份有限公司**

**提送日期：中華民國 111 年 4 月**

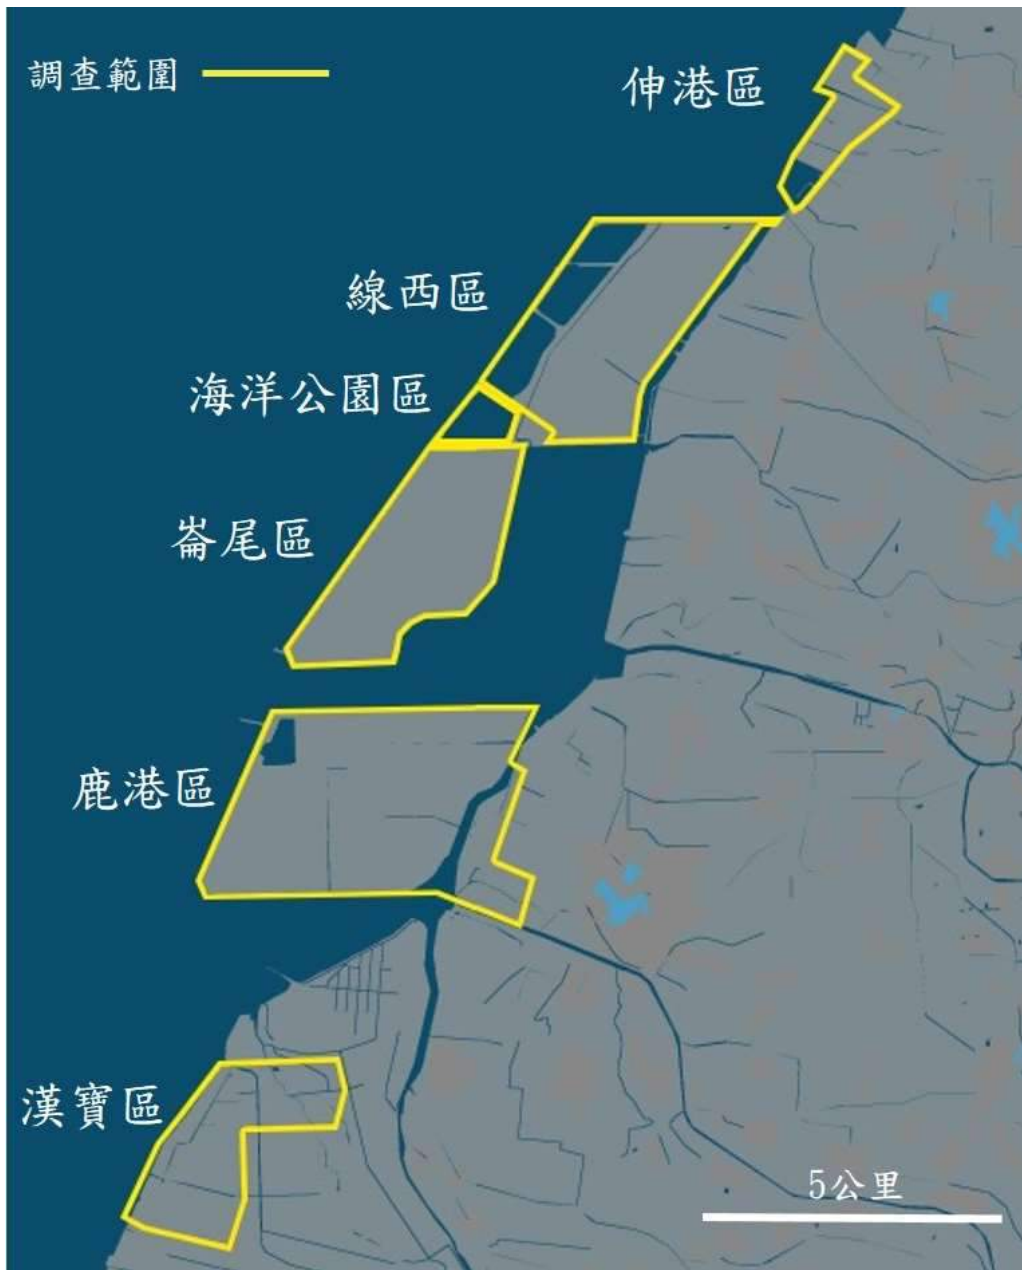
圖 1.4-3 施工及營運期間鳥類監測站位置圖

本區位於彰濱工業區南側，福興鄉漢寶溪兩旁。區內棲地環境多樣化，主要為廣大的農地、草生地、魚塭、潮間灘地和垃圾掩埋場。退潮時潮間灘地提供大量水鳥覓食，漲潮時，垃圾掩埋場和內陸魚塭、農地與一些乾濕草澤則提供水鳥休息的環境。內陸魚塭、農地亦提供豐富的食物吸引大量的鳥類在此覓食。

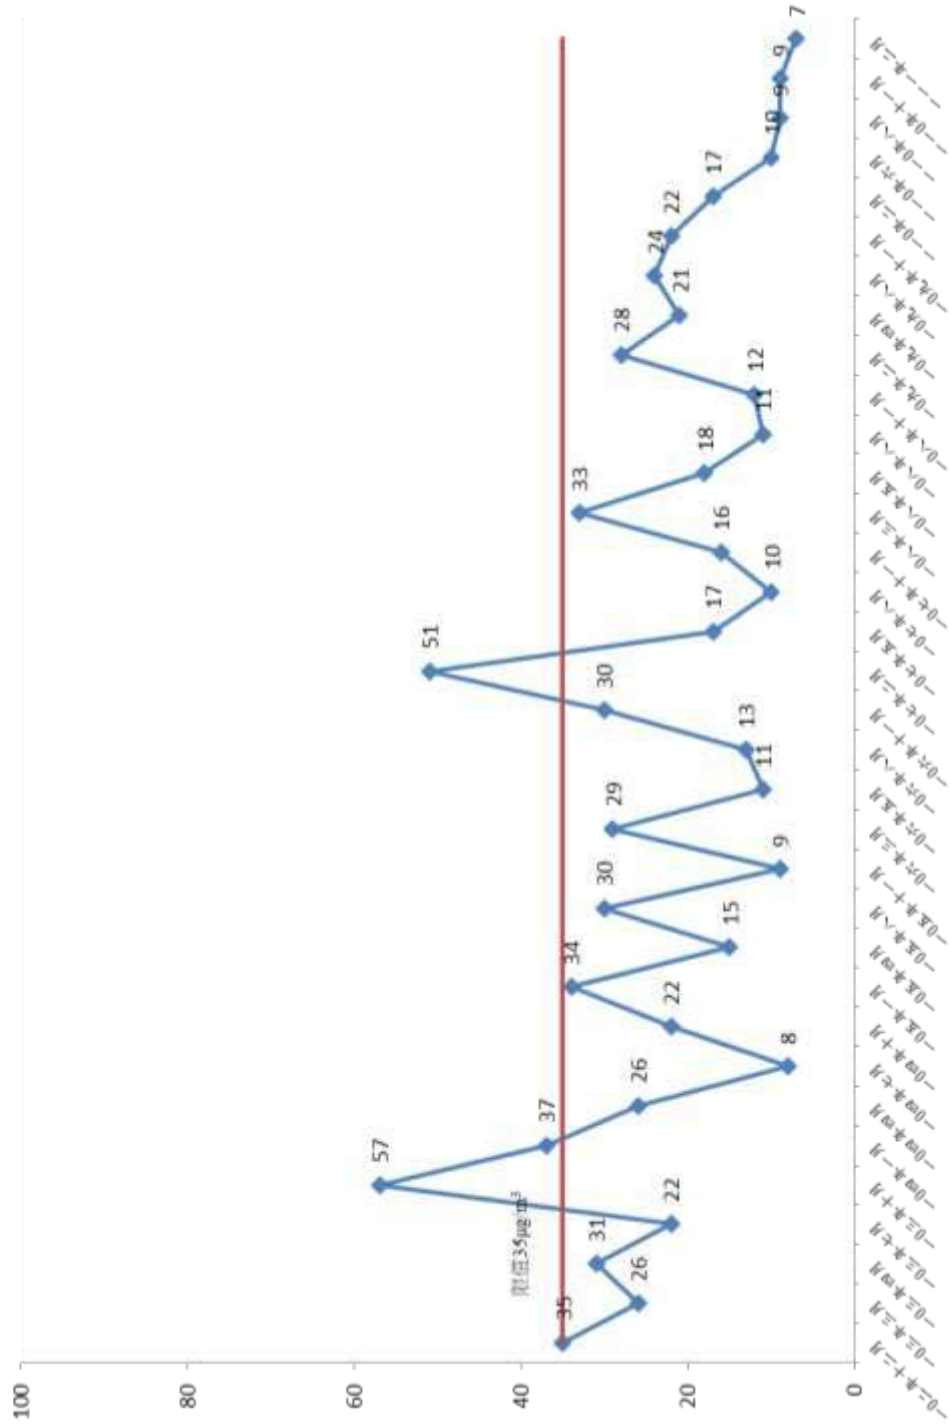
圖3.1.1.8 彰濱地區-線工南一路歷年粒徑小於2.5 $\mu\text{m}$ 之懸浮微粒(PM<sub>2.5</sub>)日平均值監測結果分析圖

空氣品質標準粒徑小於2.5 $\mu\text{m}$ 懸浮微粒日平均值35 $\mu\text{g}/\text{m}^3$

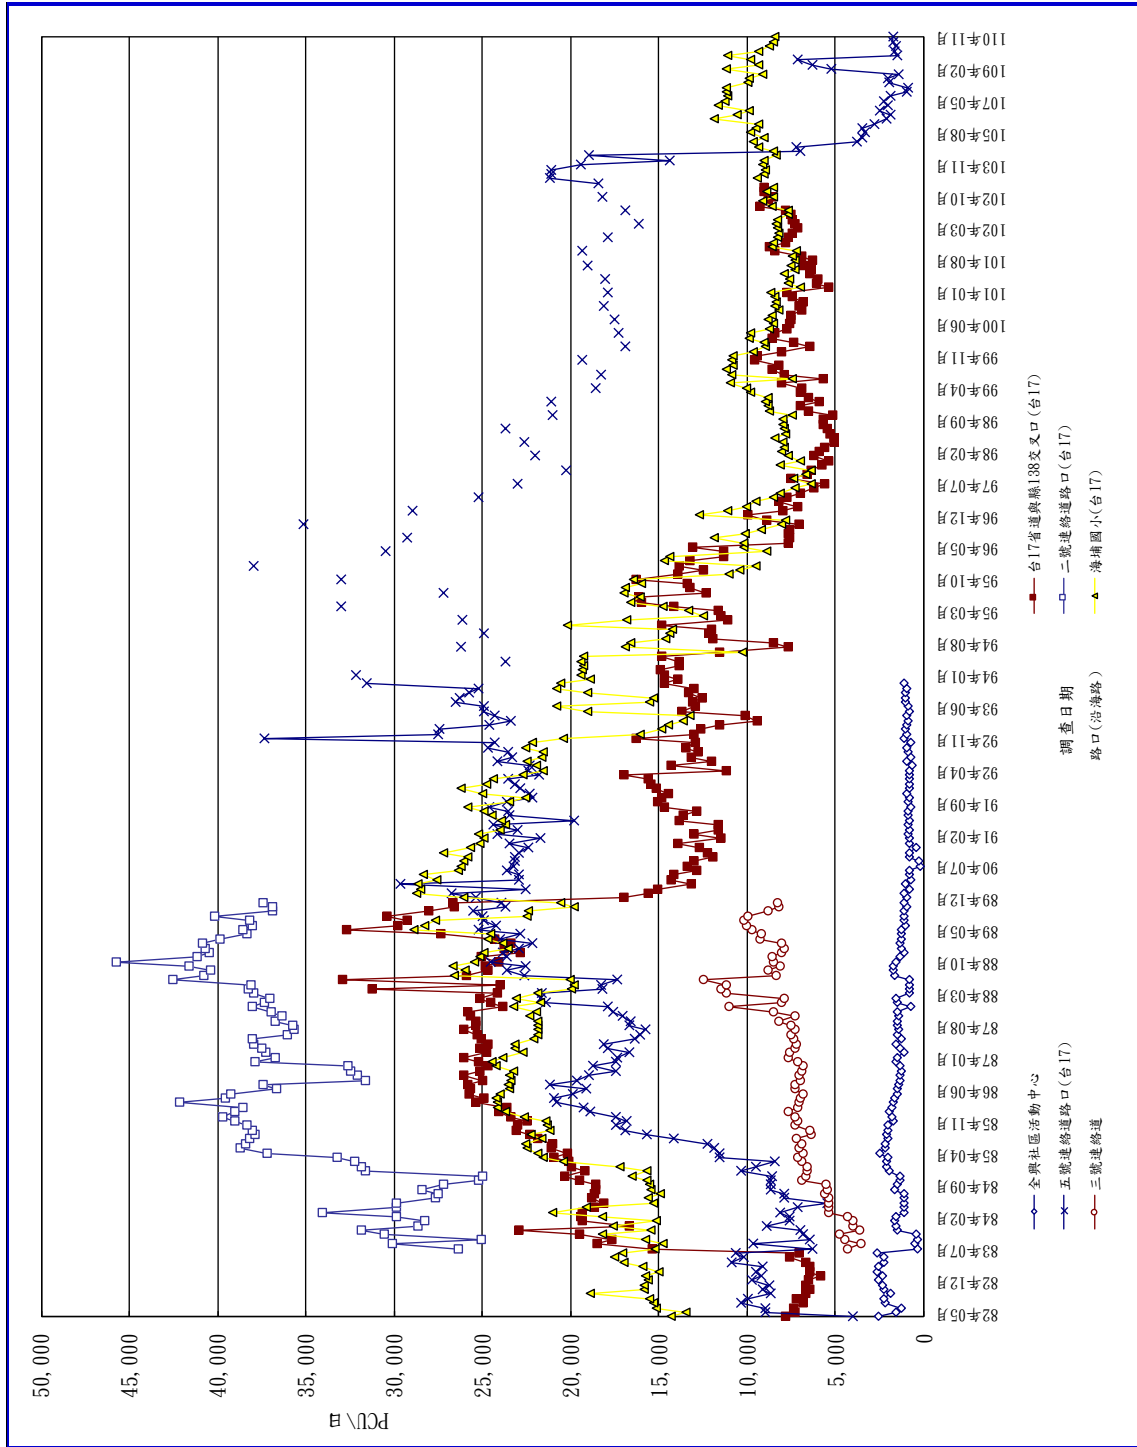
圖 3.1.4-1 彰濱地區歷次交通流量監測結果(1/2)

有關歷年彰濱地區交通量之調查結果，茲整理如圖 3.1.4-1 所示。經由 5 號連絡道路進入彰濱工業區之施工車輛數，大致與上季相差不大，交通狀況並無產生明顯異常之影響。另對照本計畫針對 5 號連絡道路之交通流量實測資料，可知經由 5 號連絡道路進入彰濱工業區之施工車輛數目均遠低於本監測計畫實測之大型車及特種車數量，即經由 5 號連絡道路進出彰濱工業區之施工車輛對於該道路交通之影響極為有限。其原因推測除部份交通流量係因彰濱工業區之逐漸開發所產生外，本省沿海地區普遍開發、台 17 線連通台灣西部及交通量自然成長等因素，亦有不小的貢獻，其歷次調查均維持 A~B 級之服務水準。

此外，由 5 號連絡道路進入彰濱工業區之大型車輛數，則與上季相差不大，惟對於各連絡道之交通狀況並無產生明顯異常之影響。另對照本計畫針對 5 號連絡道路之交通流量實測資料，可知經由 5 號連絡道路進入彰濱工業區之施工車輛數目均遠低於本監測計畫實測之大型車及特種車數量，即經由 5 號連絡道路進出彰濱工業區之施工車輛對於該道路交通之影響極為有限。
