鹽寮海岸短期性養灘之監督工作

第 138 次監測報告

委託單位：台灣電力公司

執行單位：國立台灣海洋大學
近海防災科技研究中心

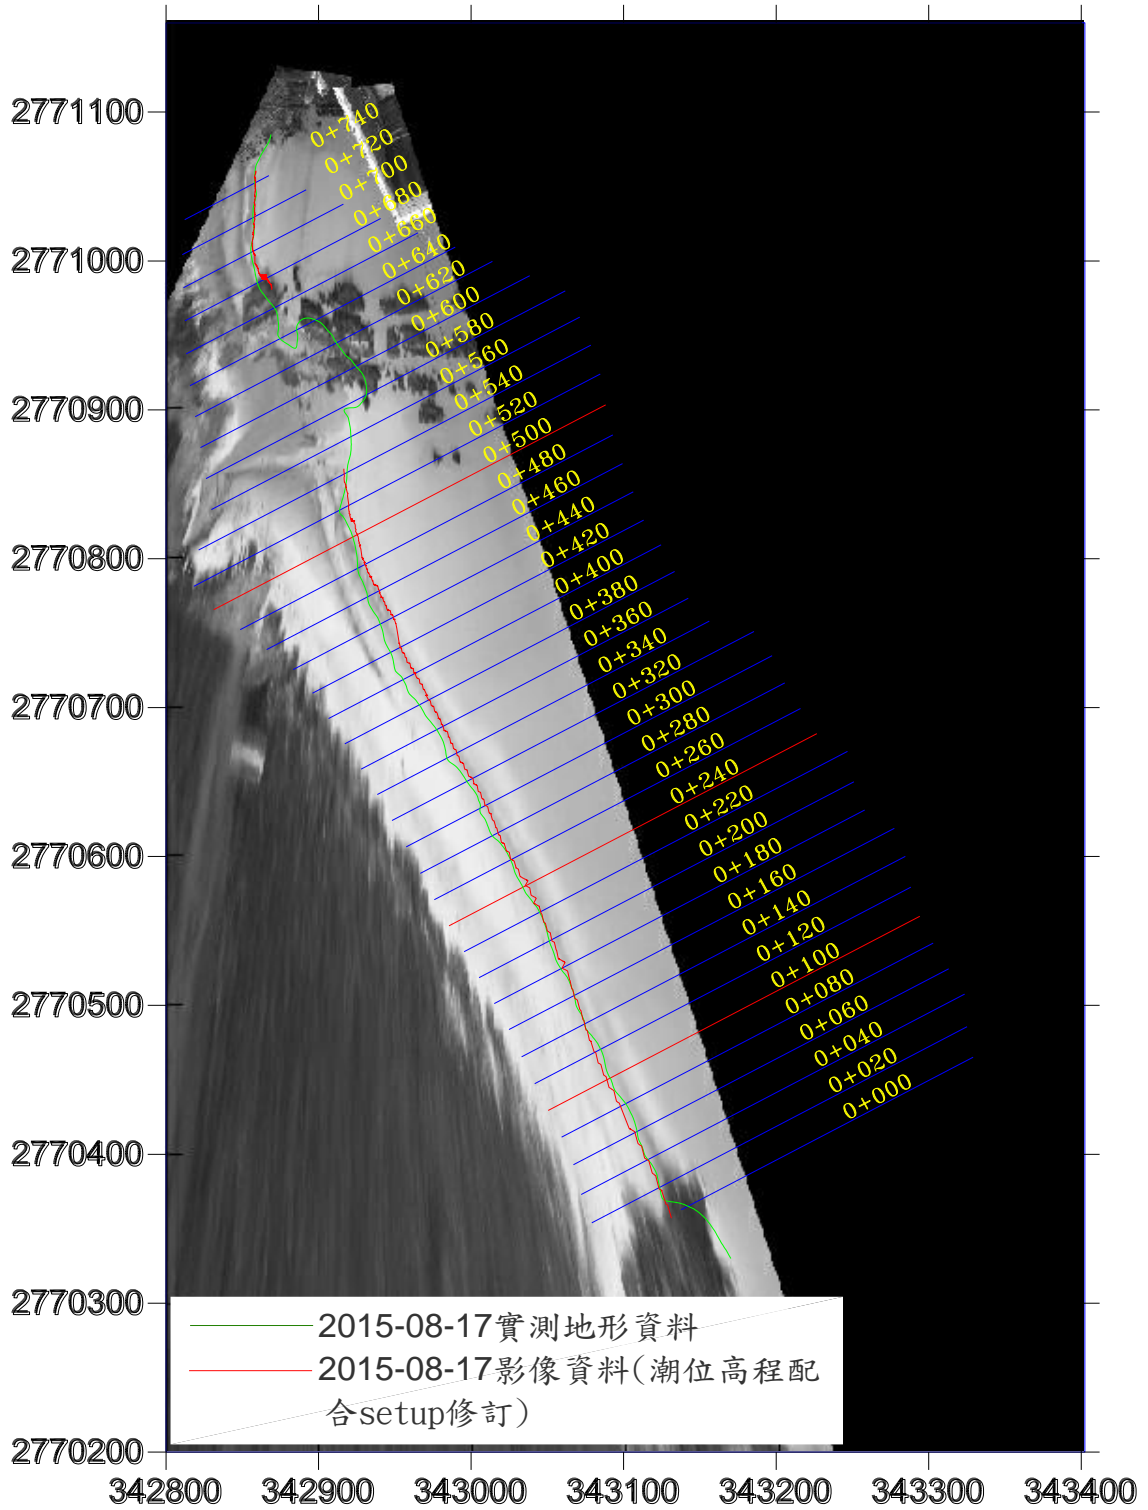
圖 3-22 水位線分析結果圖(2015/8/17)

為瞭解前述海岸線偵測分析方法之合理性，擇取 2015 年 8 月 17 日鹽寮影像觀測系統之逐時平均影像(06:00~18:00)，再依前述潮位修正及潮位配合波浪水位堆升(setup)修正方式，配合龍洞潮位與遊艇港外海波浪資料，進行如圖 3-22 之水位線分析海岸線。
