**彰化濱海工業區開發計畫
辦理情形暨環境監測
110 年第 4 季報告
(期間為 110 年 10 月至 110 年 12 月)**

開發單位：經濟部工業局

執行監測調查單位：中興工程顧問股份有限公司

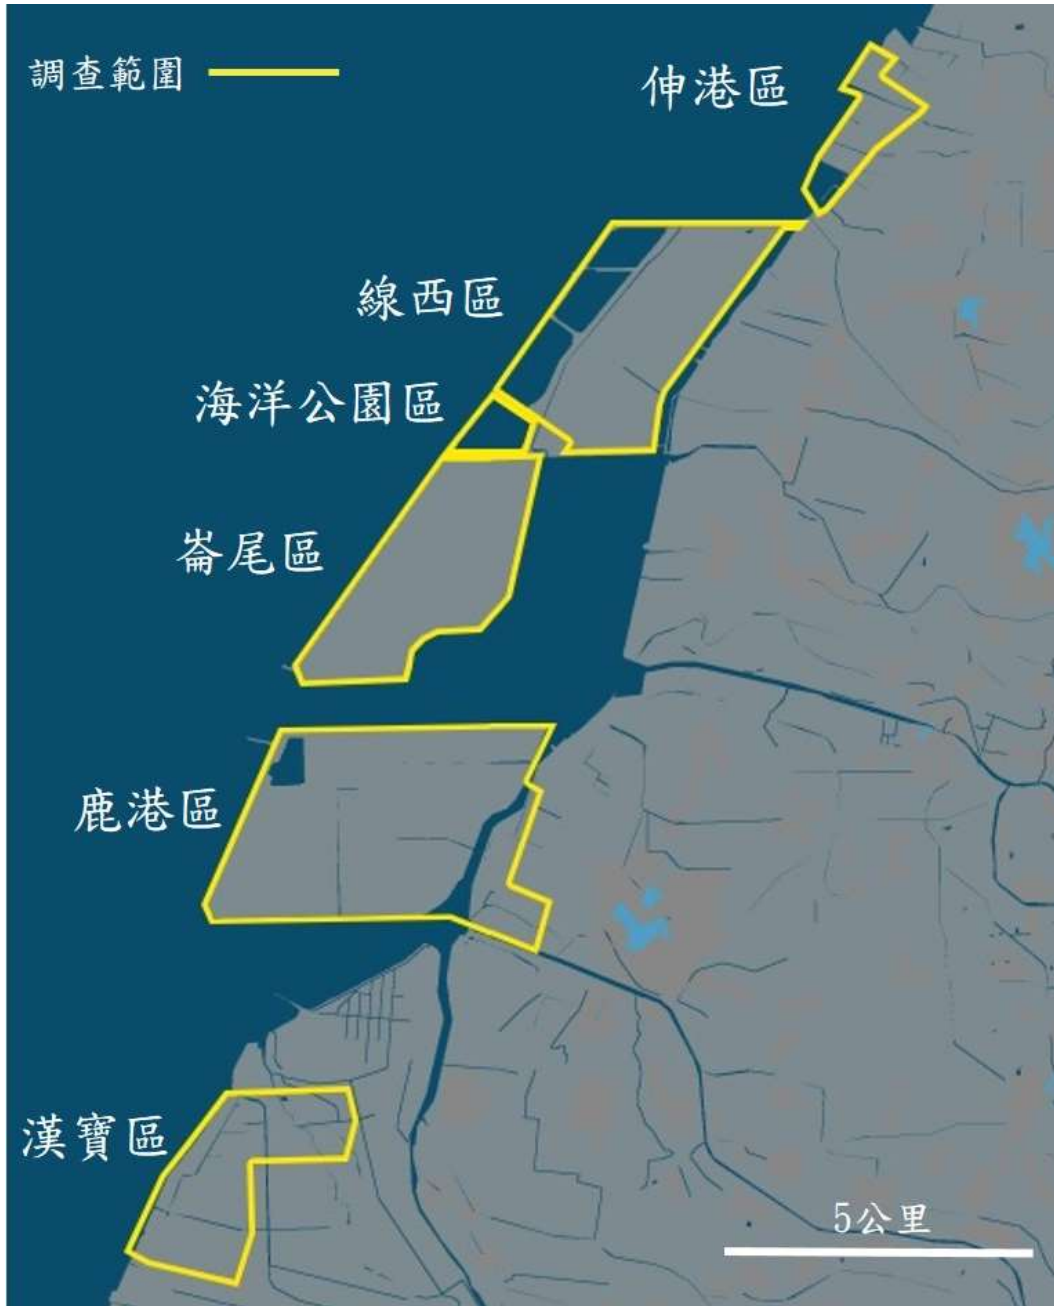
圖 1.4-3 施工及營運期間鳥類監測站位置圖

本區位於彰濱工業區北側，大肚溪口以南。全區環境主要為潮間灘地和養殖魚塢。區內廣大的海岸河口潮間灘地孕育非常豐富的底棲生物，為鸕鶿科等涉禽主要的覓食區，養殖魚塢可供燕鷗科、鷺科和鴨科鳥類覓食，不定時放乾的魚塢亦提供鸕鶿科等涉禽良好的覓食和棲息的環境。本區主要監測地點有二，一為農委會林務局所規劃的水鳥自然公園預定地，二為彰化縣政府設置台灣招潮蟹故鄉保護區。

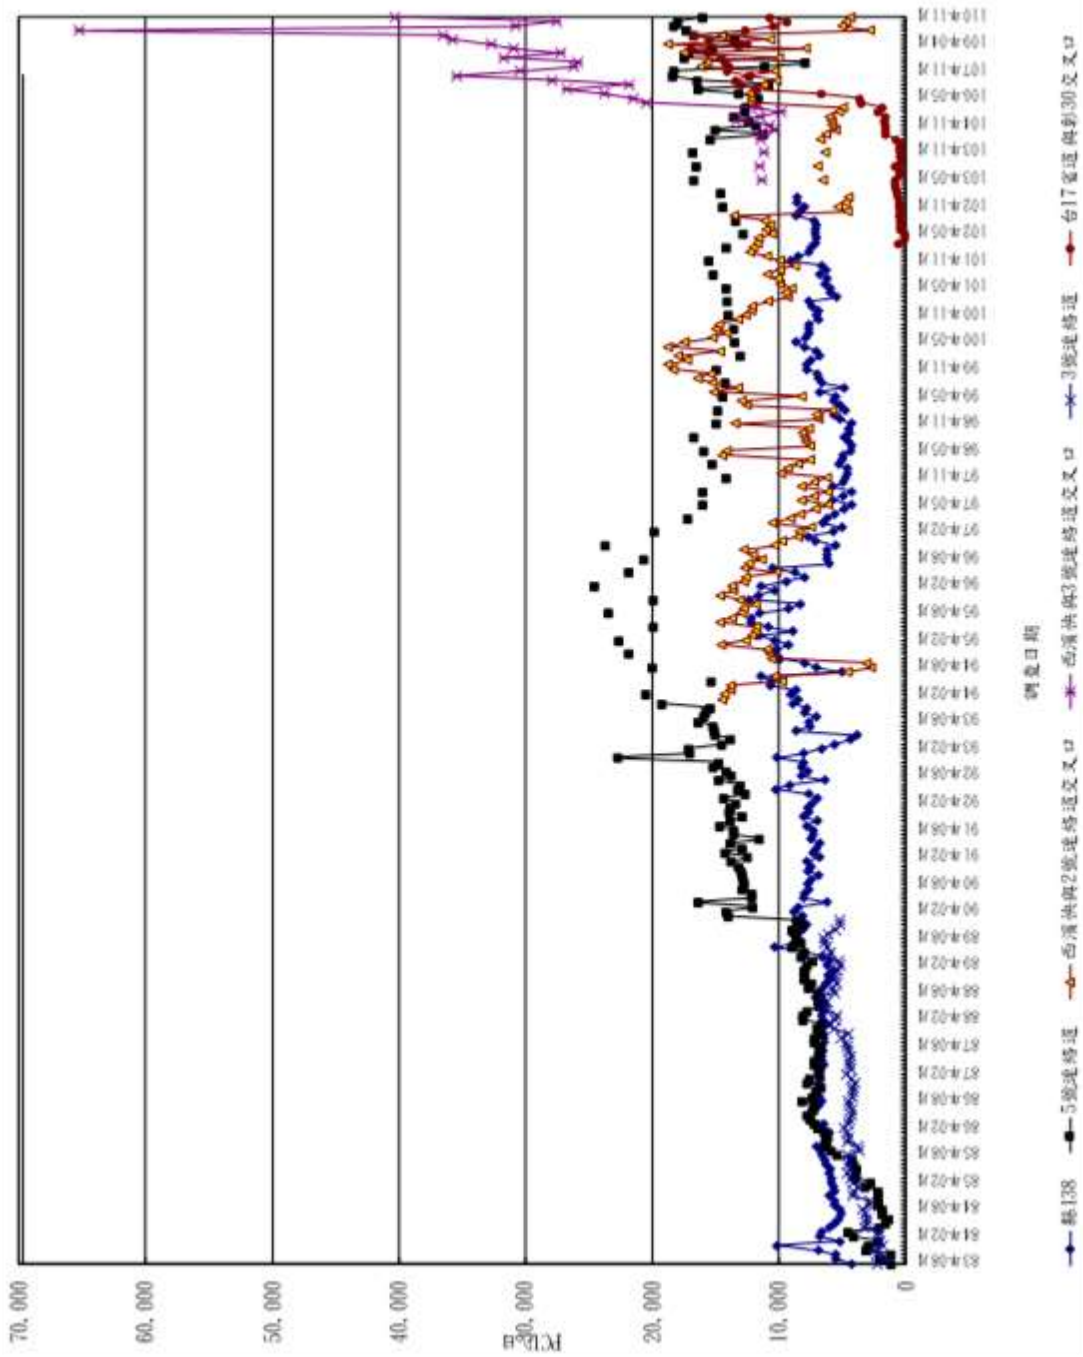
圖 3.1.4-1 彰濱地區歷次交通流量監測結果(1/2)

有關歷年彰濱地區交通量之調查結果，茲整理如圖 3.1.4-1 所示。經由 5 號連絡道路進入彰濱工業區之施工車輛數，大致與上季相差不大，交通狀況並無產生明顯異常之影響。另對照本計畫針對 5 號連絡道路之交通流量實測資料，可知經由 5 號連絡道路進入彰濱工業區之施工車輛數目均遠低於本監測計畫實測之大型車及特種車數量，即經由 5 號連絡道路進出彰濱工業區之施工車輛對於該道路交通之影響極為有限。其原因推測除部份交通流量係因彰濱工業區之逐漸開發所產生外，本省沿海地區普遍開發、台 17 線連通台灣西部及交通量自然成長等因素，亦有不小的貢獻，其歷次調查均維持 A~B 級之服務水準。

此外，由 5 號連絡道路進入彰濱工業區之大型車輛數，則與上季相差不大，惟對於各連絡道之交通狀況並無產生明顯異常之影響。另對照本計畫針對 5 號連絡道路之交通流量實測資料，可知經由 5 號連絡道路進入彰濱工業區之施工車輛數目均遠低於本監測計畫實測之大型車及特種車數量，即經由 5 號連絡道路進出彰濱工業區之施工車輛對於該道路交通之影響極為有限。
